# CONDOMÍNIO MIAMI BEACH – TORRE C

## SISTEMA MECÂNICO – ELEVADOR SOCIAL 01

Inspeção realizada em 07 de janeiro de 2025

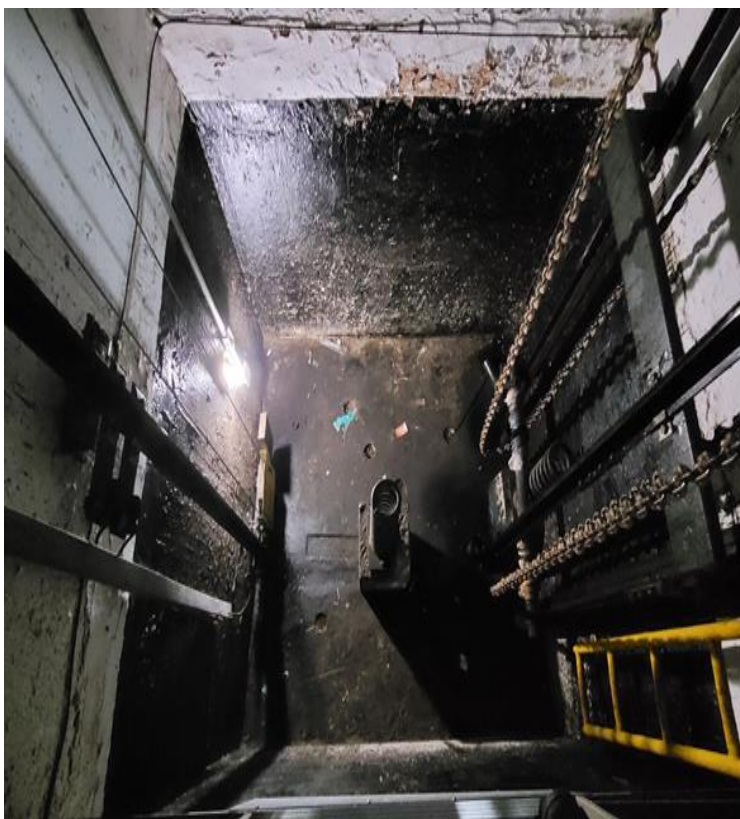
22

## Caixa de corrida - Sujeira

Paredes das caixas de corrida dos elevadores com acabamento incompleto, impregnadas de sujeira e componentes oxidados e caixa de corrida em mau estado de conservação.

Na caixa de corrida e poço estão instalados importantes componentes, como: a própria cabina do elevador, freios de segurança, contatos elétricos, operador de portas, portas de pavimento, interruptores de segurança, molas do fundo dos poços, caixa de contrapeso, entre outros itens de segurança. Portanto, a caixa de corrida onde se desloca a cabina deve ser constantemente limpa e seus componentes revisados.

Se os painéis de cabina fossem transparentes, os passageiros ficariam surpresos ao ver a quantidade de sujeira acumulada nas guias, seus suportes e nas próprias paredes da caixa. Esta sujeira é um forte indício de ausência de manutenção preventiva.

Recomenda-se a aspiração das caixas de corrida dos elevadores, limpeza geral, lubrificação corrigir alvenaria e pintura onde existir oxidação.

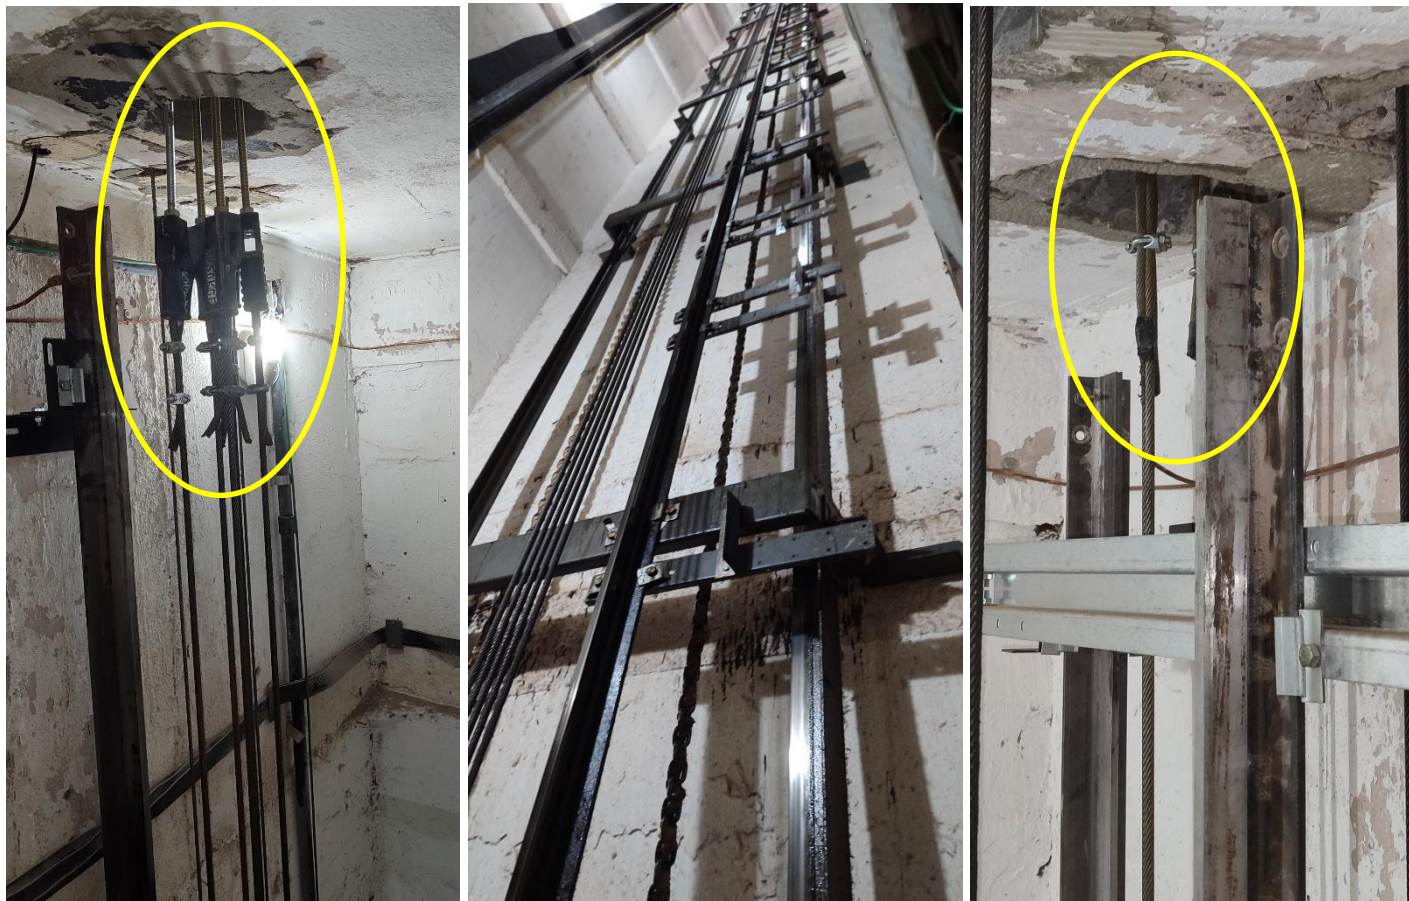
23

## Caixa de corrida e poço do elevador - Sujeira

Paredes das caixas de corrida dos elevadores impregnadas de sujeira e componentes oxidados e fundos do poço em mau estado de conservação. Detalhe mostra para fixação inadequada dos Clips dos cabos de tração.

Na caixa de corrida e poço estão instalados importantes componentes, como: a própria cabina do elevador, freios de segurança, contatos elétricos, operador de portas, portas de pavimento, interruptores de segurança, molas do fundo dos poços, caixa de contrapeso, entre outros itens de segurança. Portanto, a caixa de corrida onde se desloca a cabina deve ser constantemente limpa e seus componentes revisados.

Recomenda-se a aspiração das caixas de corrida e poço do elevador, limpeza geral, lubrificação e pintura onde existir oxidação.

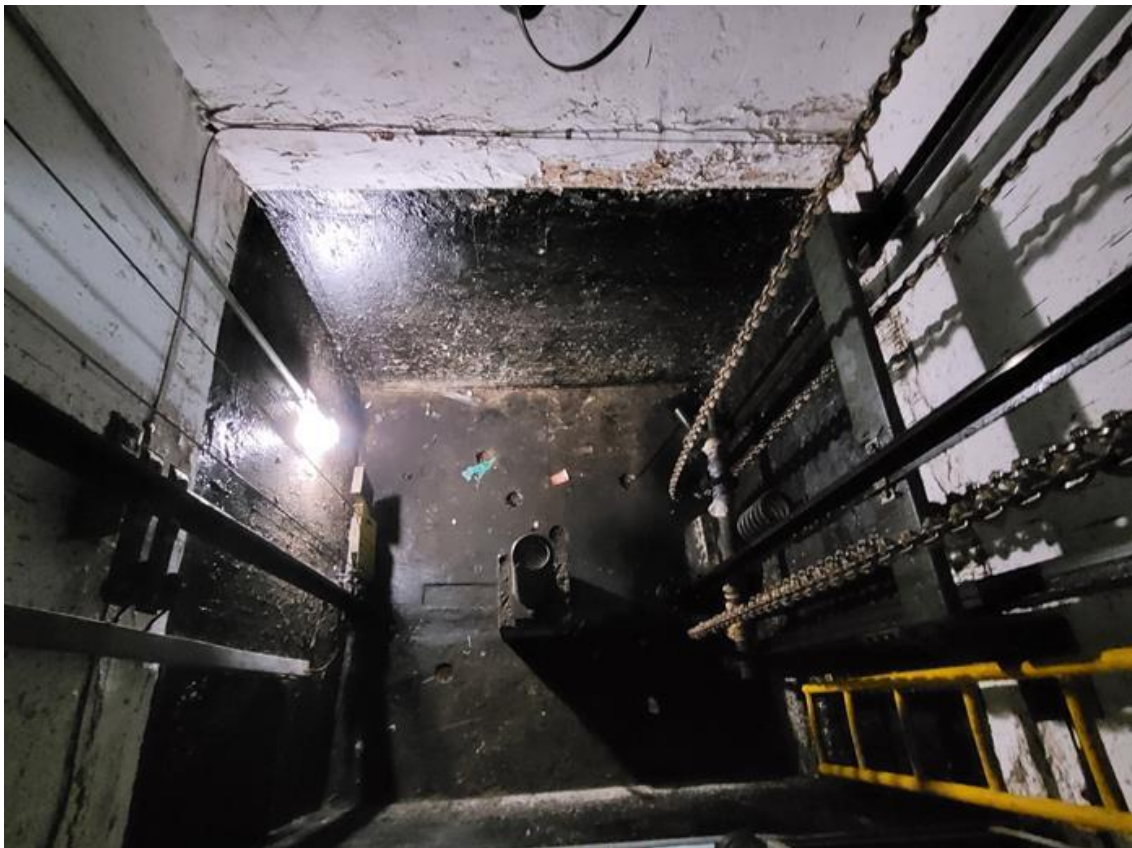
24

## Fundo do Poço – sujeira

Paredes das caixas de corrida dos elevadores impregnadas de sujeira com acabamento incompleto e componente oxidado e fundo do poço em mau estado de conservação.

No poço do elevador estão instalados importantes componentes, como: interruptores de segurança, molas do fundo dos poços, caixa de contrapeso, entre outros itens de segurança. Portanto, o poço do elevador deve ser constantemente limpo e seus componentes revisados.

Recomenda-se a aspiração do poço do elevador, limpeza geral, correção da alvenaria, impermeabilização e pintura da faixa de segurança.

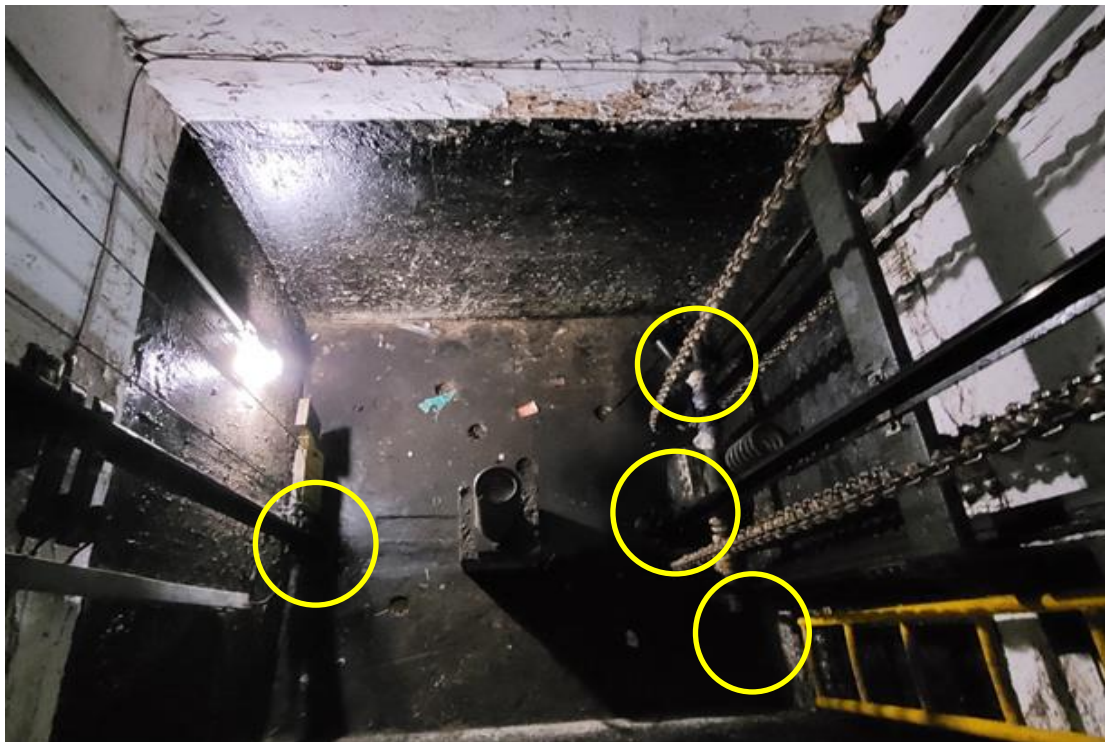
25

## Fundo do Poço – Aparador de óleo

Aparadores de óleo nos poços dos elevadores encontram-se saturados e indicação de ocorreu sobrecarga de óleo.

Recomenda-se uma boa limpeza no piso do poço e remoção do excesso de óleo. Após este trabalho, aplicar pintura e instalar os aparadores de óleo das guias.

4.1.8“O poço deve ser mantido permanentemente limpo, não sendo permitida a guarda de quaisquer matérias no mesmo”.

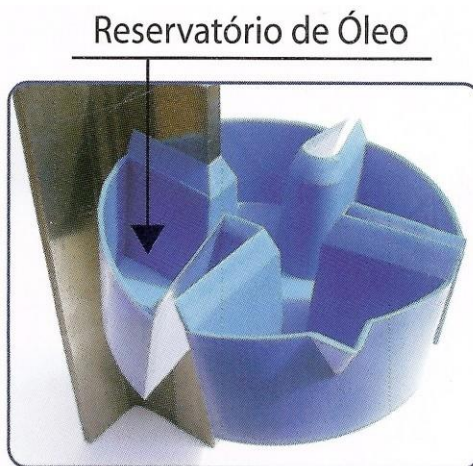
Encaixes para guias de Cabine 9, 11 e 16mm e para guias de chapa dobrada de 16mm.

Exemplo de situação ideal.

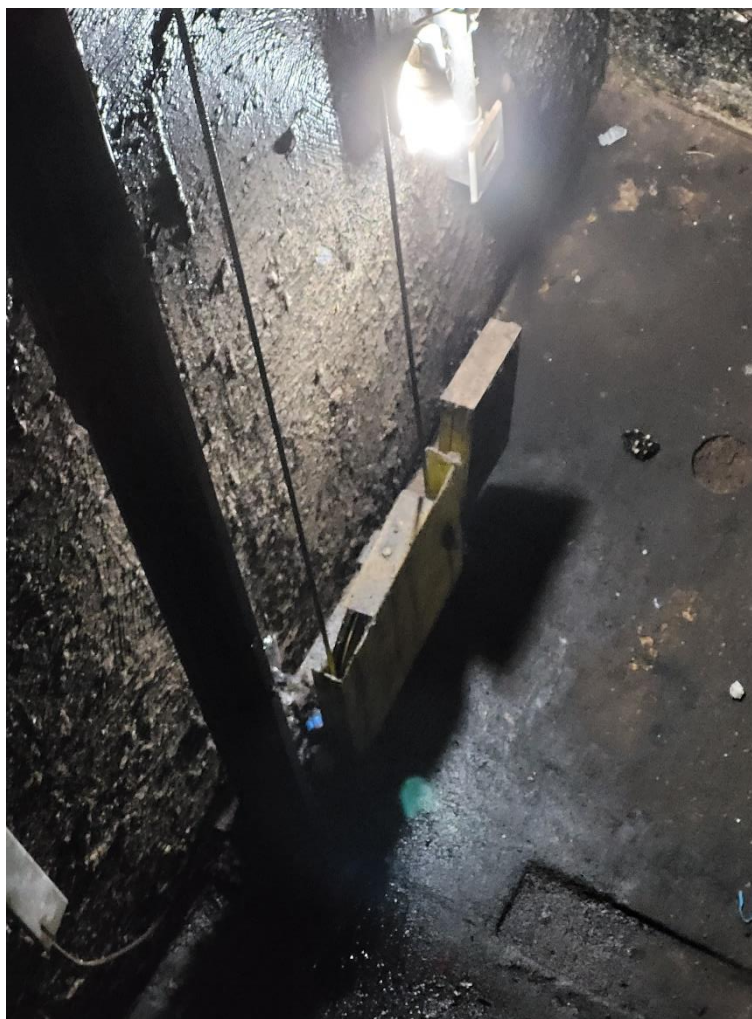
27

A Polia tensora do limitador de velocidade do elevador encontra-se em mau estado de conservação.

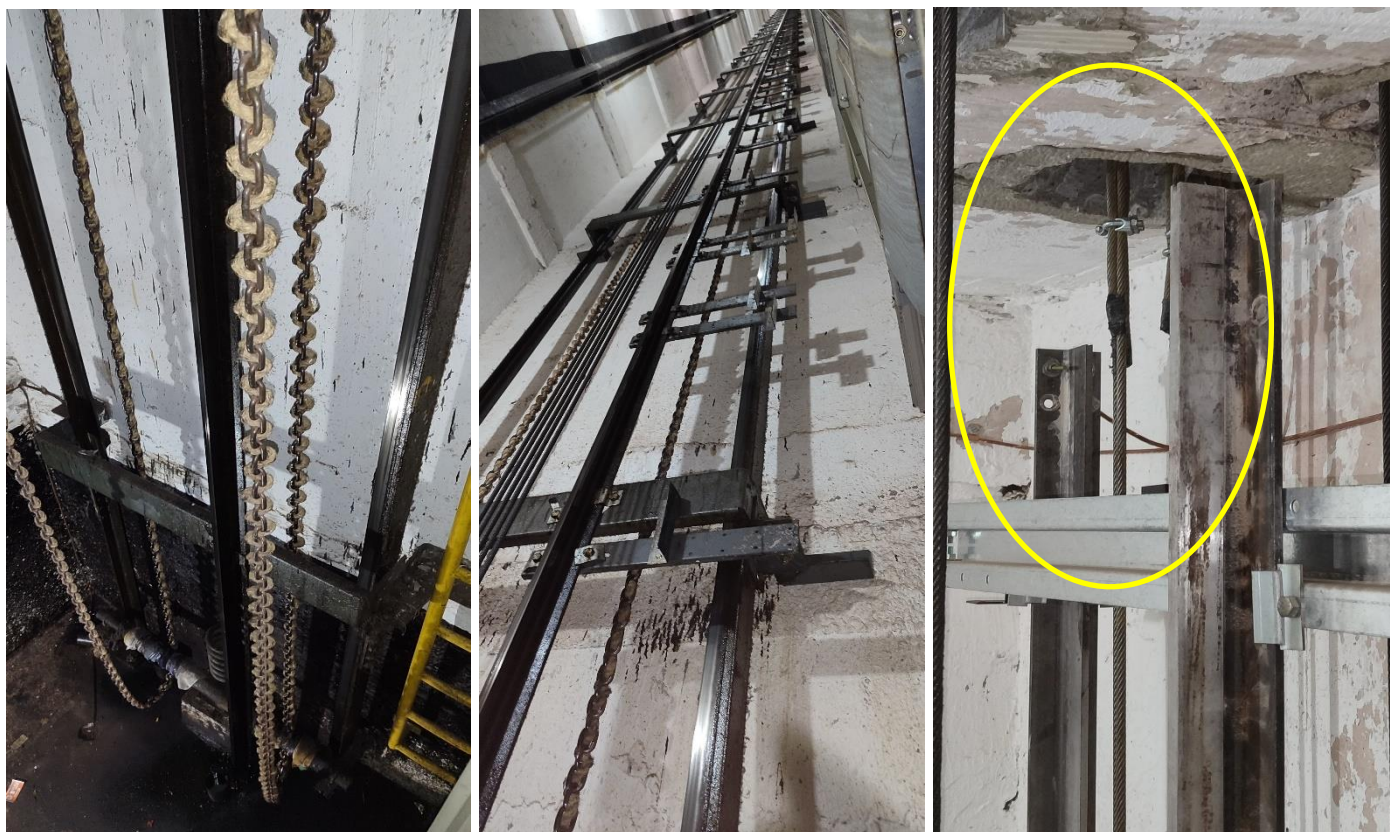
28

Estrutura da caixa muito suja, com buracos na alvenaria e com componentes oxidados. Detalhe da fixação dos clips dos cabos de tração inadequada.

Os itens estruturais da caixa de corrida devem ser limpos, executar tratamento para reversão da superfície oxidada e pintura nas áreas oxidadas.

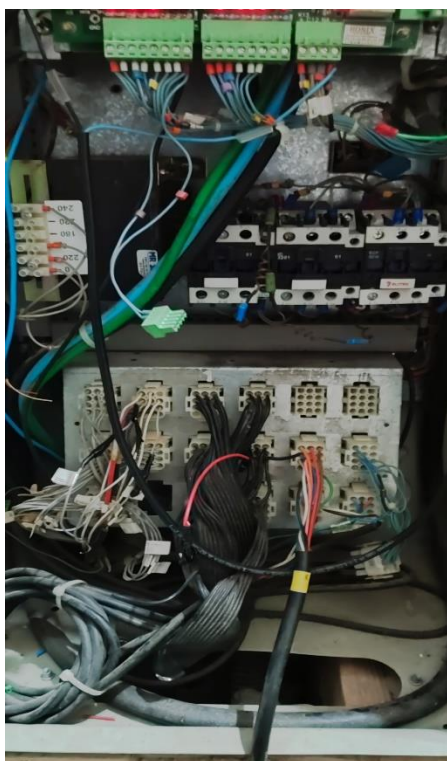
30

Fiação do Quadro de Comando do elevador encontra-se mau posicionada nas canaletas, muito suja e em mau estado de conservação.

Quadro de comando muito sujo, com fiação desarrumada poderá ocasionar paralizações e queima de componentes.

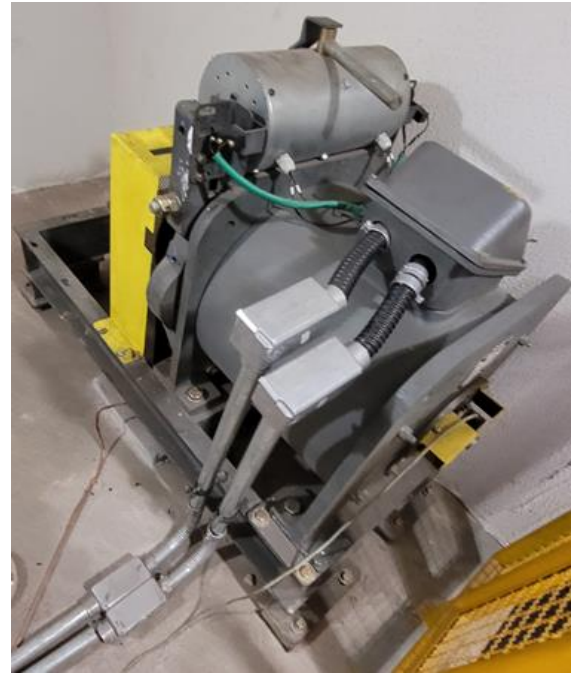
31

Máquina de tração em mau estado de conservação, muito suja, com cabos de tração e polia desgastados e freio desregulado.

Um dos princípios básicos para uma boa manutenção é a limpeza e lubrificação. Qualquer verificação minuciosa depende fundamentalmente de o equipamento estar limpo. Portanto, assim como lubrificação, a limpeza é parte importante da manutenção.

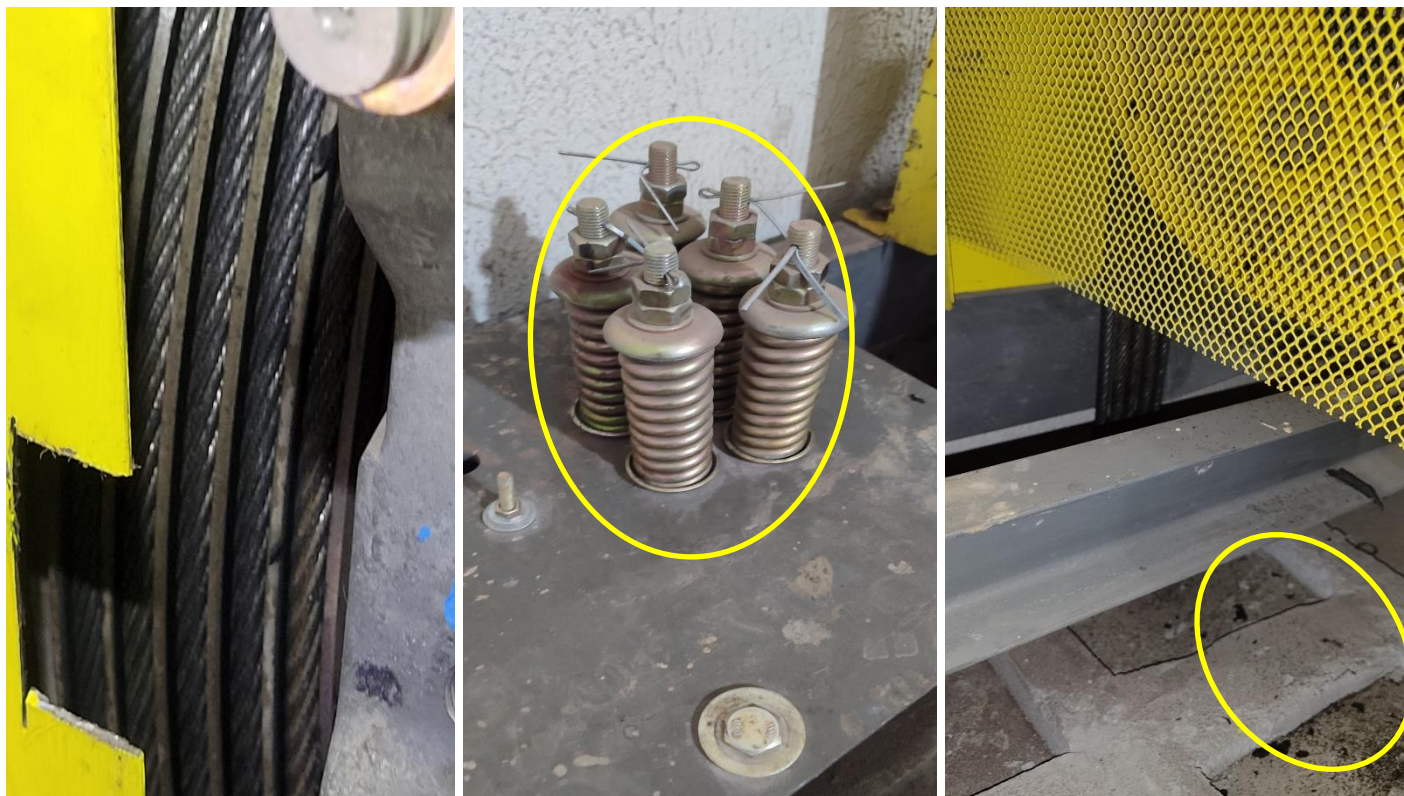
32

Polia de tração e cabos de tração desgastado, sujos em mau estado de conservação.

Para ampliar a duração (vida útil) e as condições de segurança, é indispensável examinar periodicamente a equalização dos cabos de tração, observando cuidadosamente as modificações externas, para verificar o seu estado interior e a capacidade de carga remanescente.

Antes de realizar nova lubrificação, os elementos de tração devem ser limpos com escova metálica para eliminar restos de graxa anterior, aderência de sujeira, crostas etc. A limpeza também facilita a identificação de eventuais quebras dos arames dos cabos.

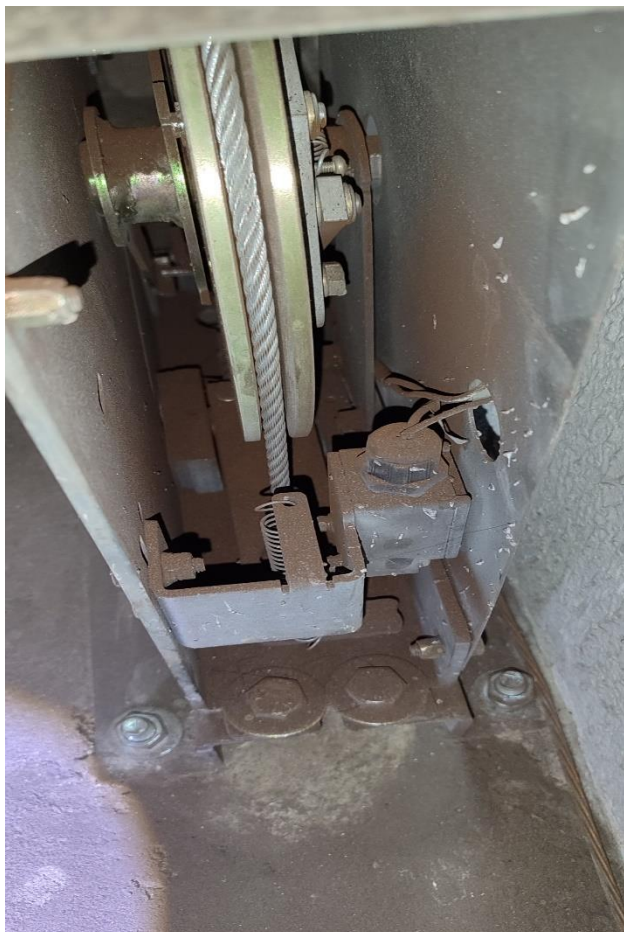
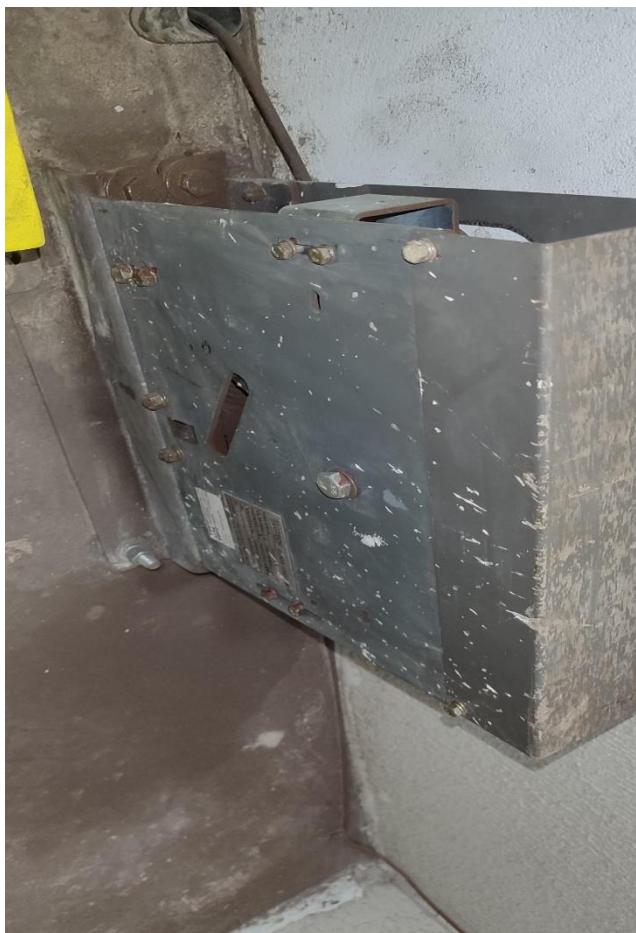
33

Limitador de Velocidade muito sujos em mau estado de conservação e sem etiqueta de identificação do último teste de segurança.

O Limitador de velocidade é um dos itens de maior importância para a segurança dos usuários, ele monitora a velocidade de deslocamento e é o responsável pelo acionamento do freio de segurança da cabina...

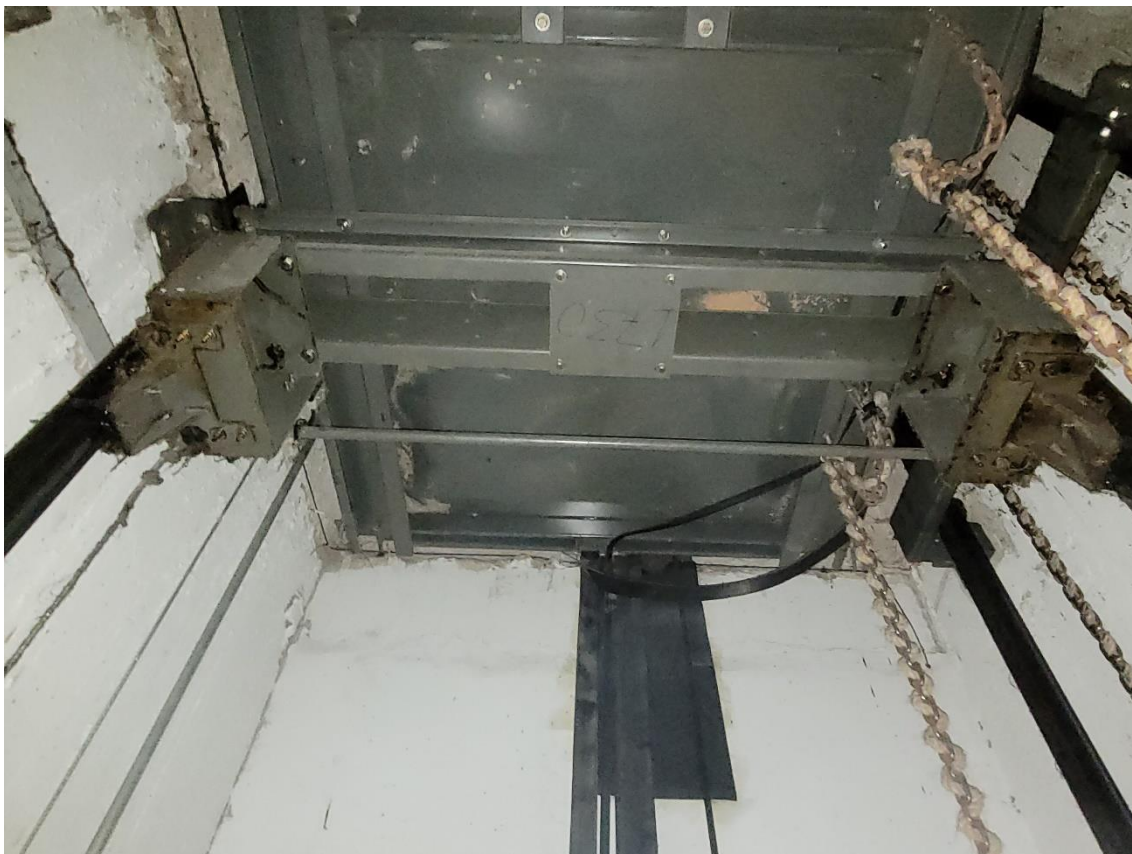
34

Fundo da Cabina do elevador bastante sujo, com pontos de oxidação e em mau estado de conservação.

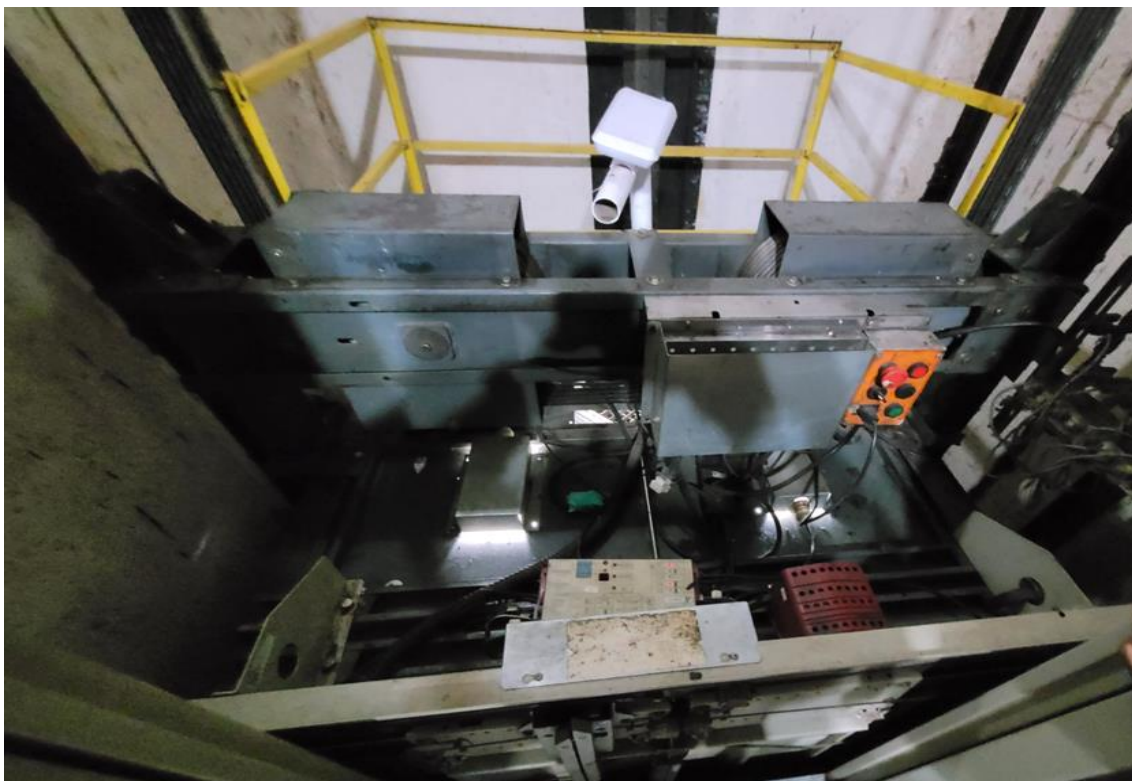
35

Excesso de folga na cabina do elevador, (folga da cabina e suas guias). Tal situação é claramente percebida por um balanço atípico da cabina.

Recomenda-se o ajuste da cabina, eliminando-se as folgas. Se necessário substituir coxins.

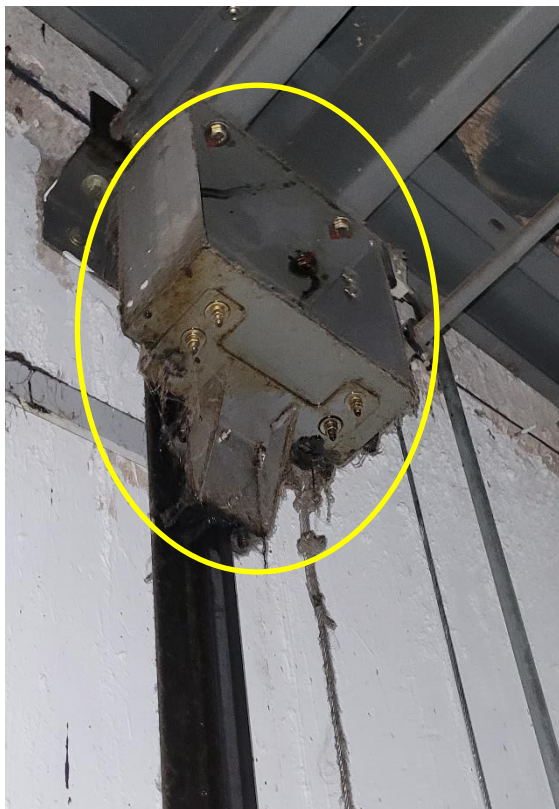
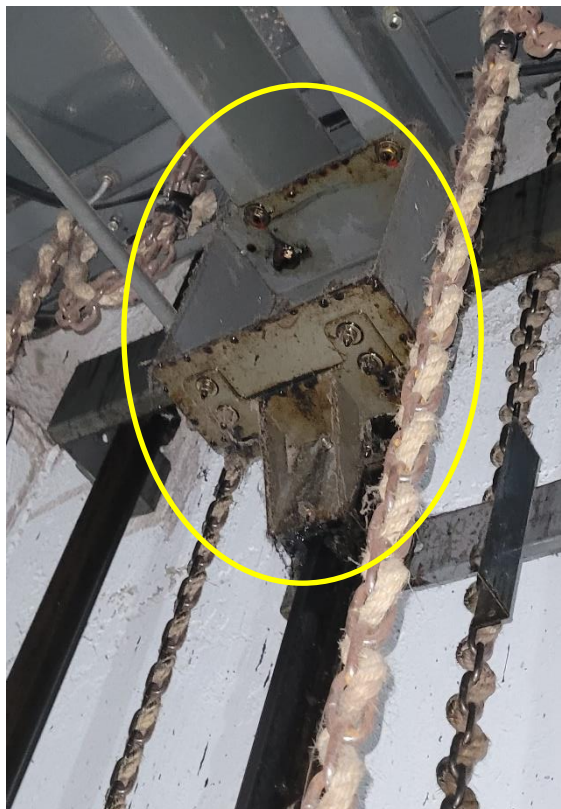
36

Freio de Segurança do elevador encontra-se bastante sujo, impregnado de óleo e em mau estado de conservação.
