# CONDOMÍNIO MIAMI BEACH – TORRE C

## SISTEMA MECÂNICO – ELEVADOR SOCIAL 02

Inspeção realizada em 07 de janeiro de 2025

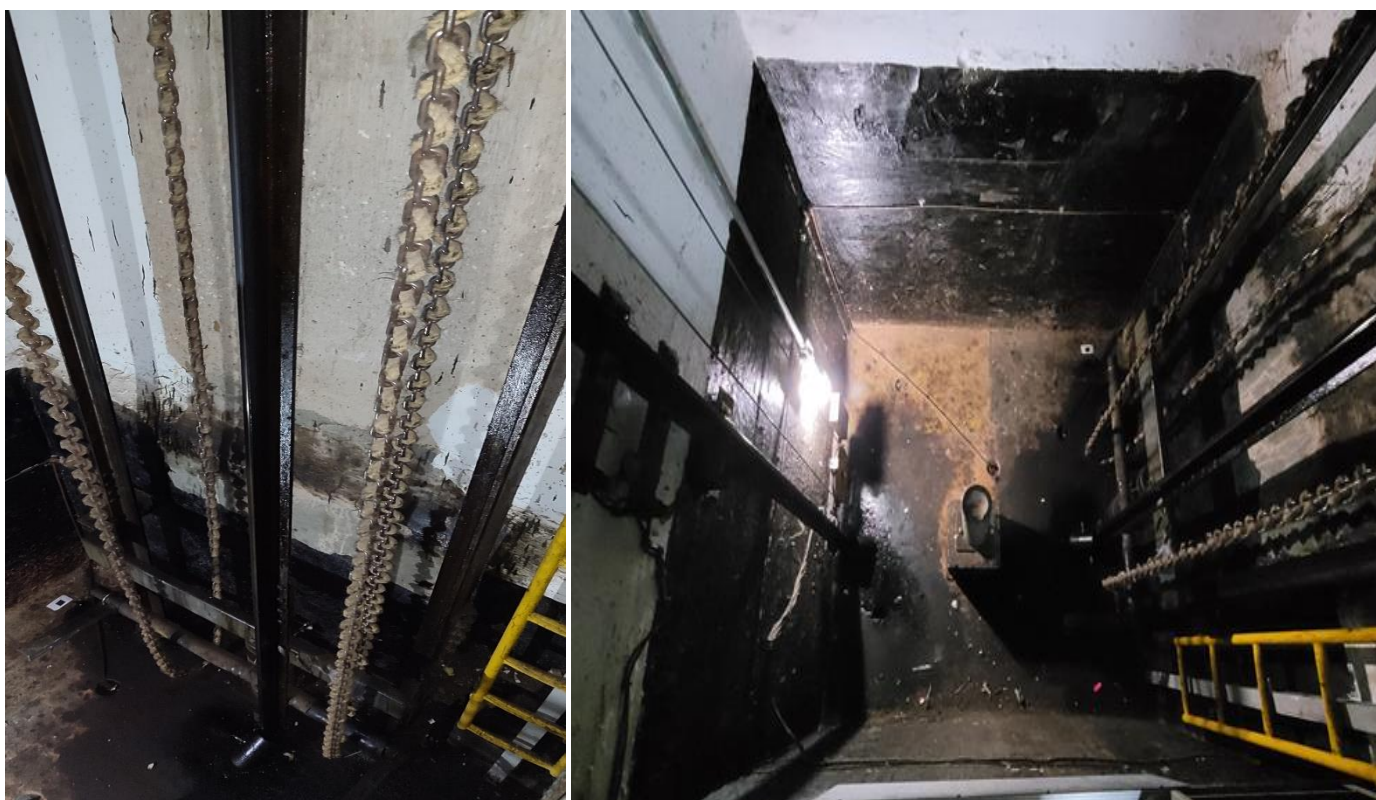
## Caixa de corrida - Sujeira

Paredes das caixas de corrida dos elevadores com acabamento incompleto, impregnadas de sujeira e componentes oxidados e caixa de corrida em mau estado de conservação.

Na caixa de corrida e poço estão instalados importantes componentes, como: a própria cabina do elevador, freios de segurança, contatos elétricos, operador de portas, portas de pavimento, interruptores de segurança, molas do fundo dos poços, caixa de contrapeso, entre outros itens de segurança. Portanto, a caixa de corrida onde se desloca a cabina deve ser constantemente limpa e seus componentes revisados.

Se os painéis de cabina fossem transparentes, os passageiros ficariam surpresos ao ver a quantidade de sujeira acumulada nas guias, seus suportes e nas próprias paredes da caixa. Esta sujeira é um forte indício de ausência de manutenção preventiva.

Recomenda-se a aspiração das caixas de corrida dos elevadores, limpeza geral, lubrificação corrigir alvenaria e pintura onde existir oxidação.

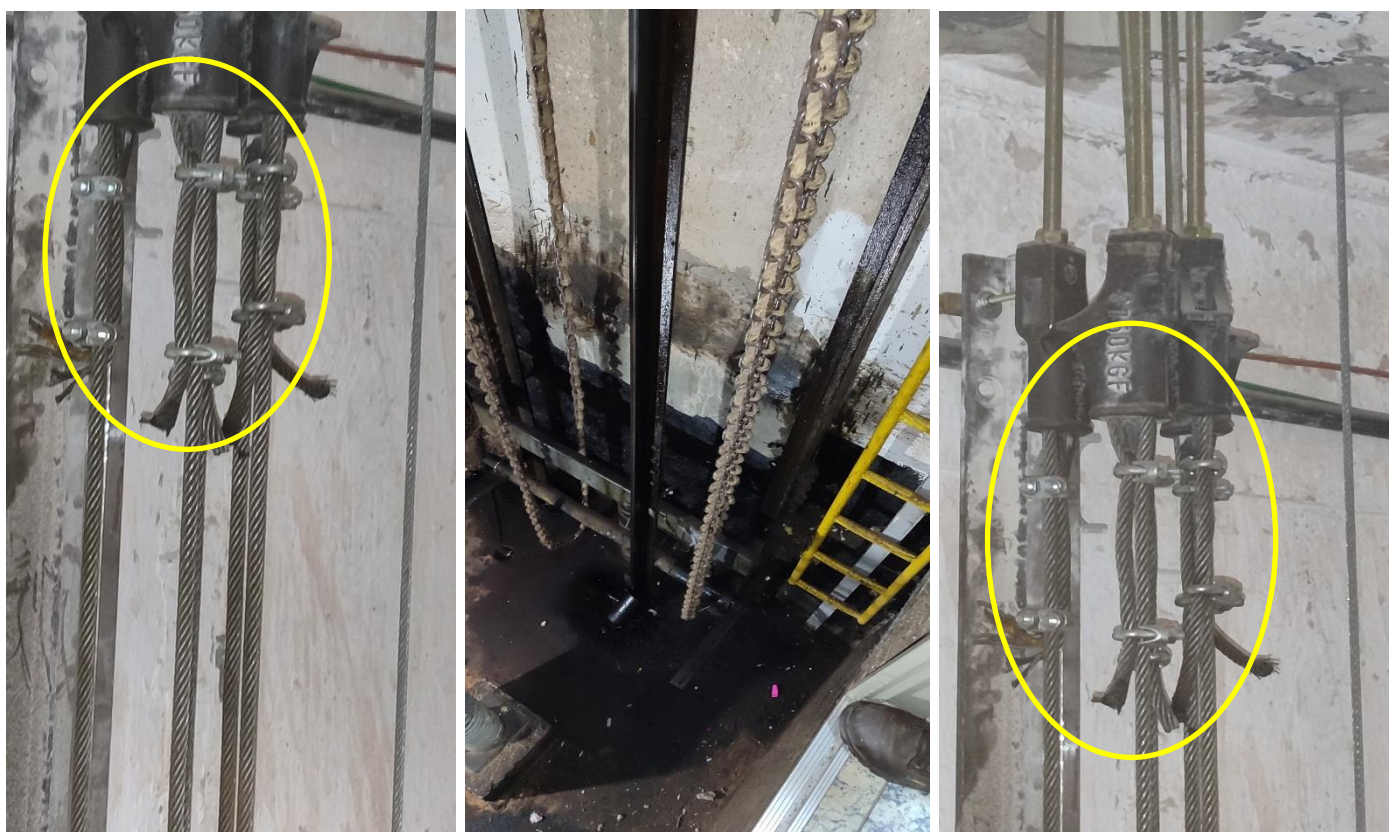
## Caixa de corrida e poço do elevador - Sujeira

Paredes das caixas de corrida dos elevadores impregnadas de sujeira e componentes oxidados e fundos do poço em mau estado de conservação. Detalhe mostra para fixação inadequada dos Clips dos cabos de tração.

Na caixa de corrida e poço estão instalados importantes componentes, como: a própria cabina do elevador, freios de segurança, contatos elétricos, operador de portas, portas de pavimento, interruptores de segurança, molas do fundo dos poços, caixa de contrapeso, entre outros itens de segurança. Portanto, a caixa de corrida onde se desloca a cabina deve ser constantemente limpa e seus componentes revisados.

Recomenda-se a aspiração das caixas de corrida e poço do elevador, limpeza geral, lubrificação e pintura onde existir oxidação.

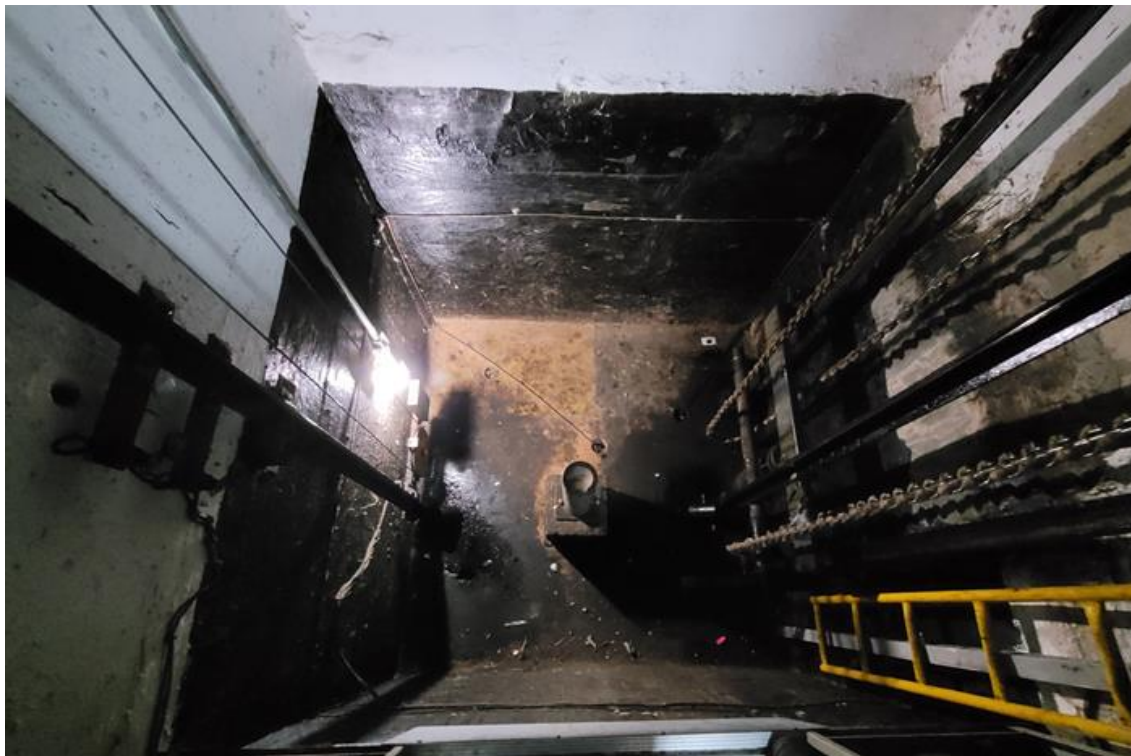
## Fundo do Poço – sujeira

Paredes das caixas de corrida dos elevadores impregnadas de sujeira com acabamento incompleto e componente oxidado e fundo do poço em mau estado de conservação.

No poço do elevador estão instalados importantes componentes, como: interruptores de segurança, molas do fundo dos poços, caixa de contrapeso, entre outros itens de segurança. Portanto, o poço do elevador deve ser constantemente limpo e seus componentes revisados.

Recomenda-se a aspiração do poço do elevador, limpeza geral, correção da alvenaria, impermeabilização e pintura da faixa de segurança.

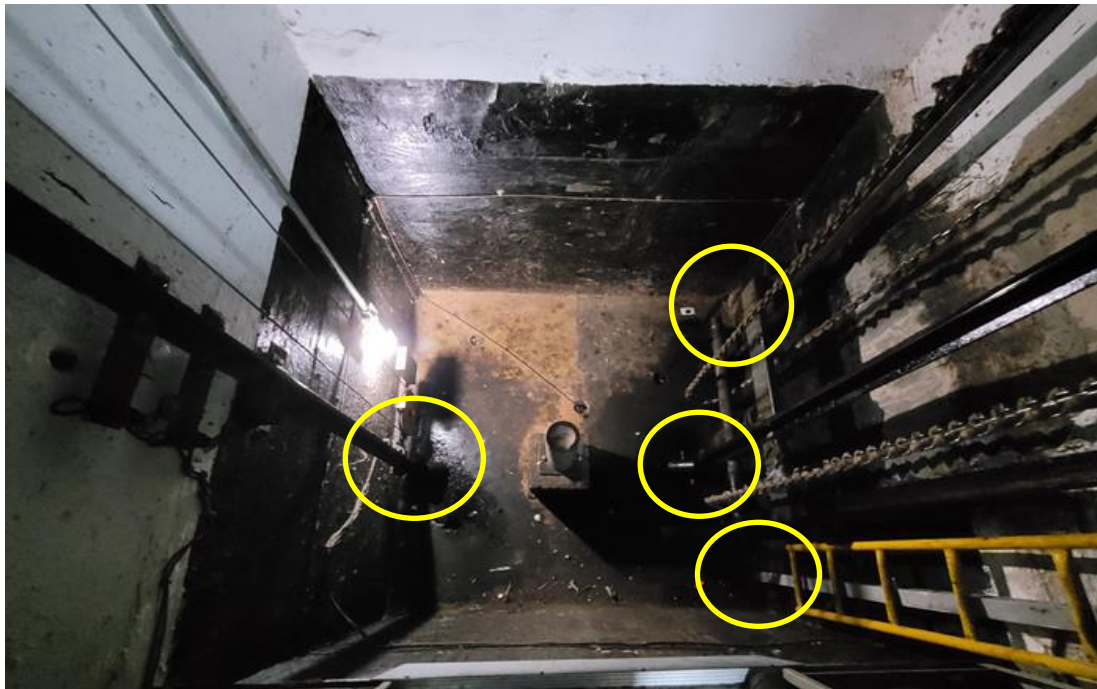
## Fundo do Poço – Aparador de óleo

Aparadores de óleo nos poços dos elevadores encontram-se saturados e indicação de ocorreu sobrecarga de óleo.

4.1.8“O poço deve ser mantido permanentemente limpo, não sendo permitida a guarda de quaisquer matérias no mesmo”.

Recomenda-se uma boa limpeza no piso do poço e remoção do excesso de óleo. Após este trabalho, aplicar pintura e instalar os aparadores de óleo das guias.

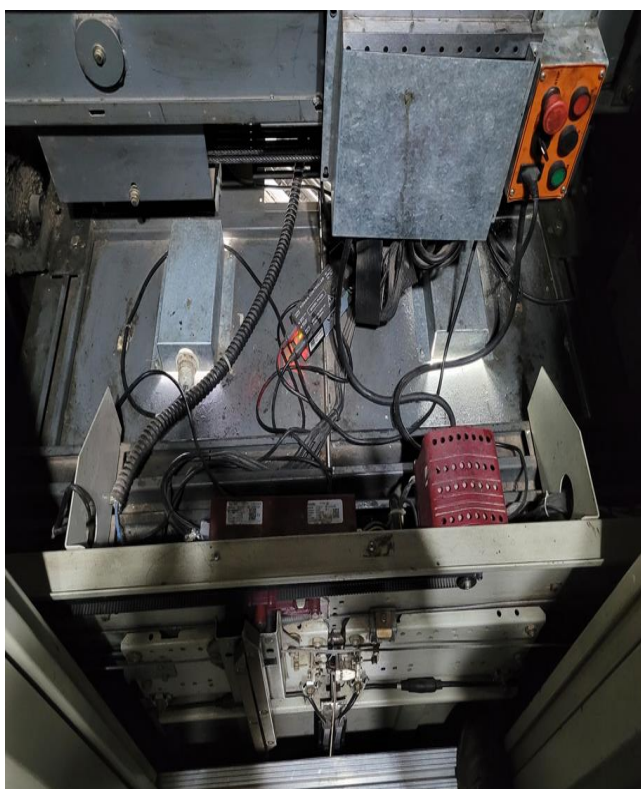
## Cabina – sujeira

Topo da cabina muito sujo, com fiação desarrumada e Botoeira de Inspeção fora de Norma.

Limpeza geral da parte superior da cabina e acessórios correção do encaminhamento da fiação.

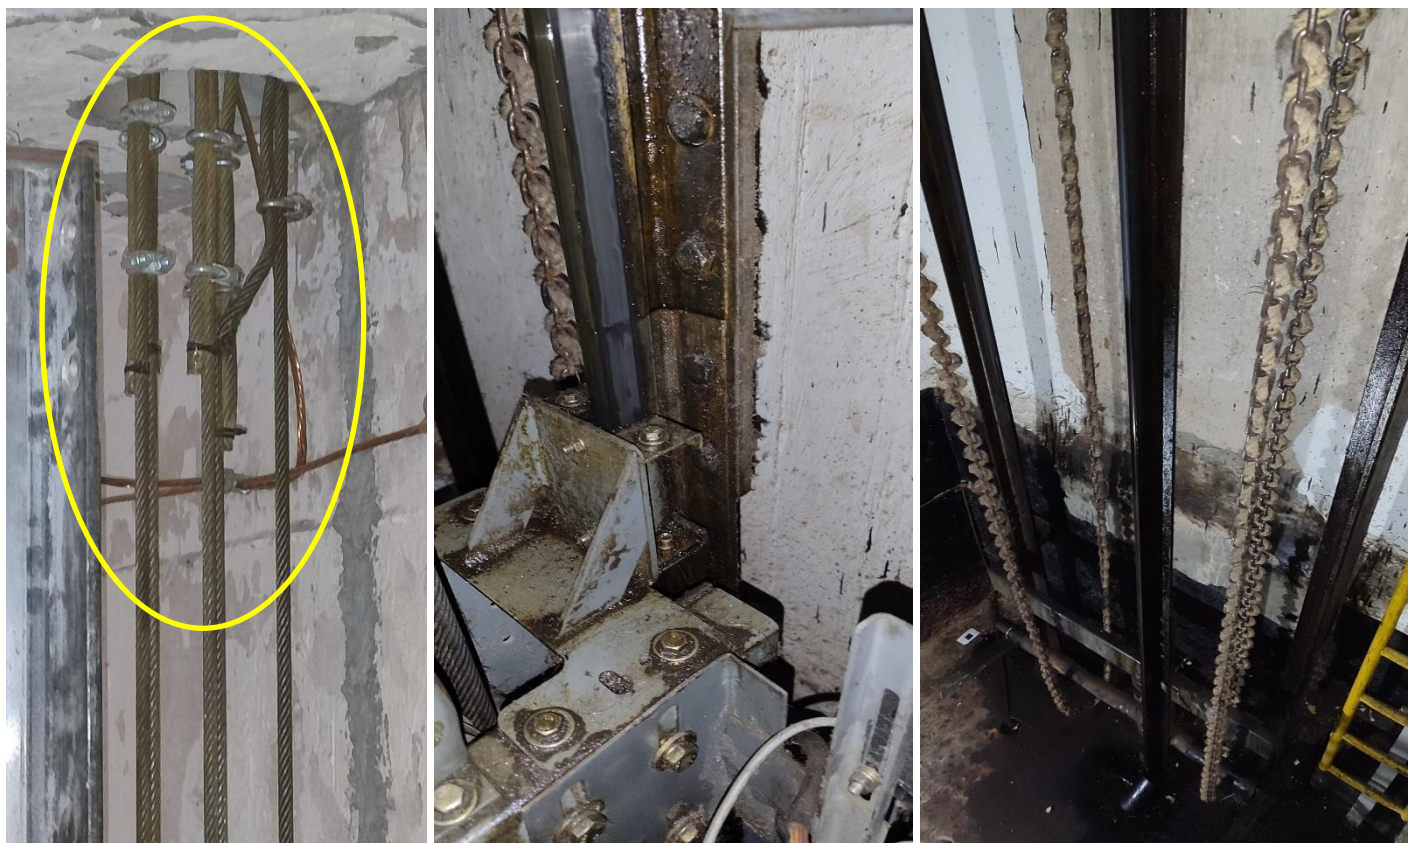
Estrutura da caixa muito suja, com buracos na alvenaria e com componentes oxidados. Detalhe da fixação dos clips dos cabos de tração inadequada.

Os itens estruturais da caixa de corrida devem ser limpos, executar tratamento para reversão da superfície oxidada e pintura nas áreas oxidadas.

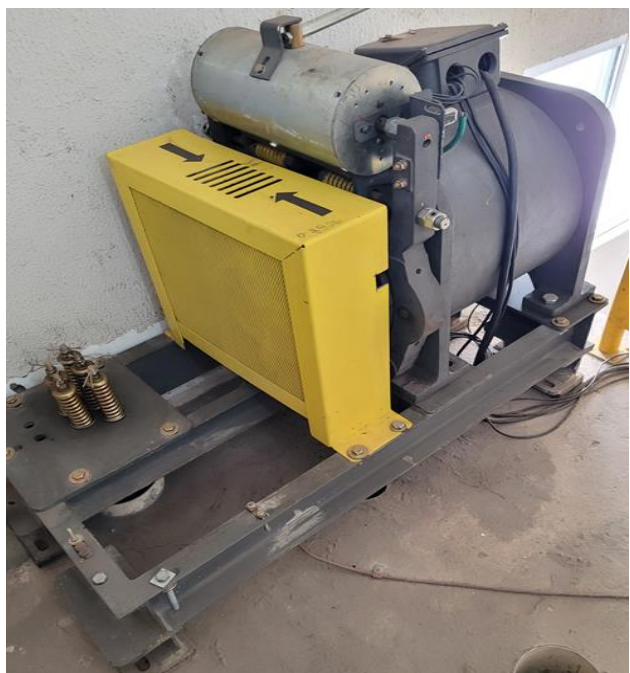
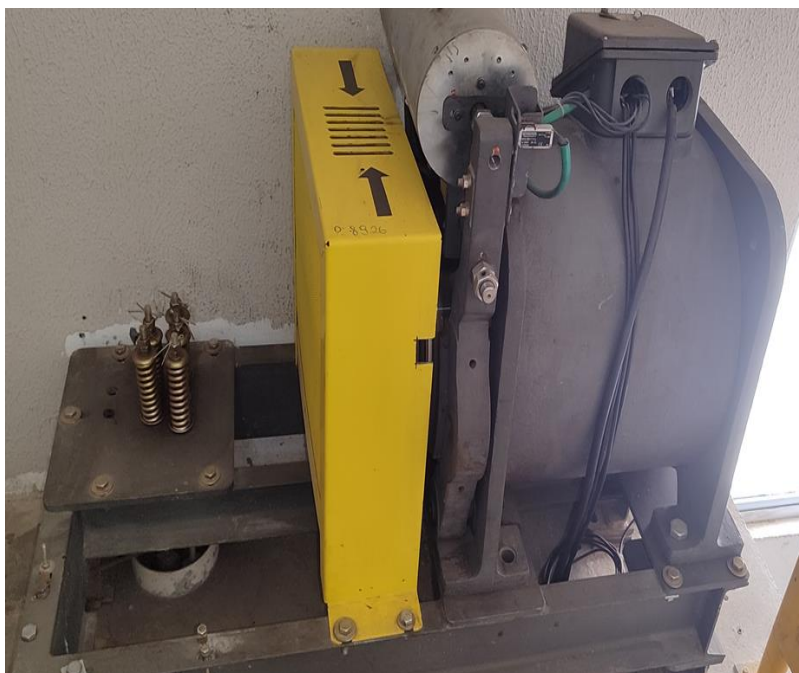
Máquina de tração em mau estado de conservação, muito suja, com cabos de tração e polia desgastados e freio desregulado.

Um dos princípios básicos para uma boa manutenção é a limpeza e lubrificação. Qualquer verificação minuciosa depende fundamentalmente de o equipamento estar limpo. Portanto, assim como lubrificação, a limpeza é parte importante da manutenção.

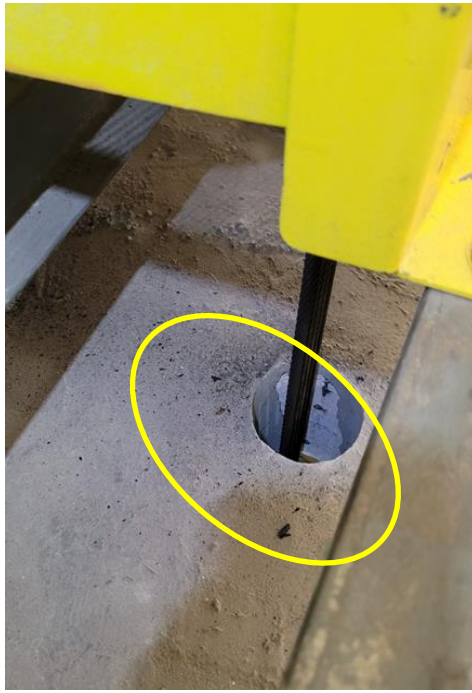
Polia de tração e cabos de tração desgastado, sujos em mau estado de conservação.

Para ampliar a duração (vida útil) e as condições de segurança, é indispensável examinar periodicamente a equalização dos cabos de tração, observando cuidadosamente as modificações externas, para verificar o seu estado interior e a capacidade de carga remanescente.

Antes de realizar nova lubrificação, os elementos de tração devem ser limpos com escova metálica para eliminar restos de graxa anterior, aderência de sujeira, crostas etc. A limpeza também facilita a identificação de eventuais quebras dos arames dos cabos.

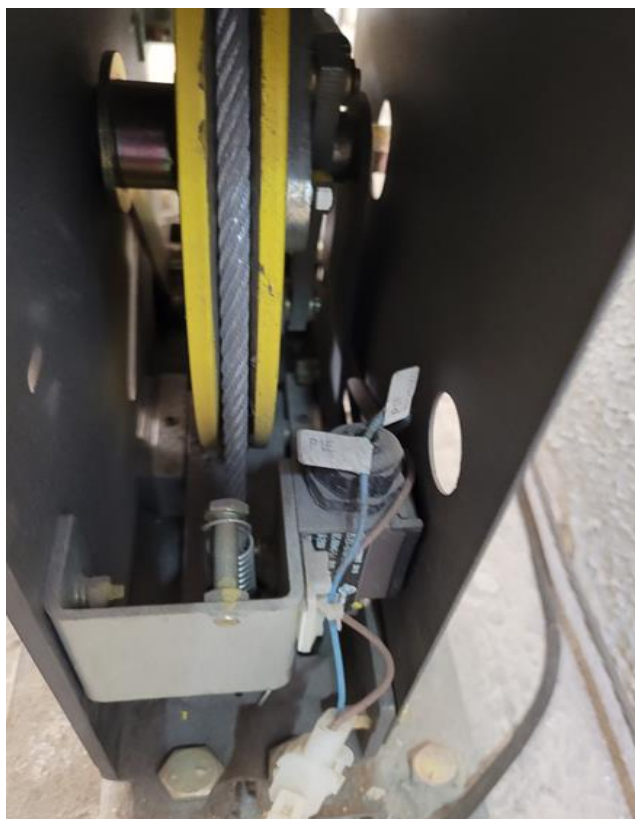
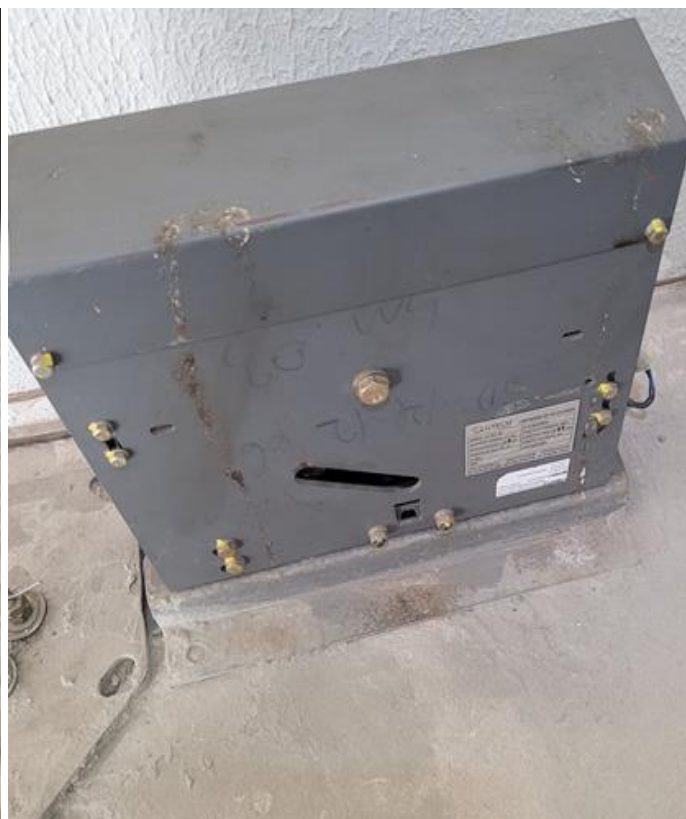
Limitador de Velocidade muito sujos em mau estado de conservação e sem etiqueta de identificação do último teste de segurança...

O Limitador de velocidade é um dos itens de maior importância para a segurança dos usuários, ele monitora a velocidade de deslocamento e é o responsável pelo acionamento do freio de segurança da cabina...

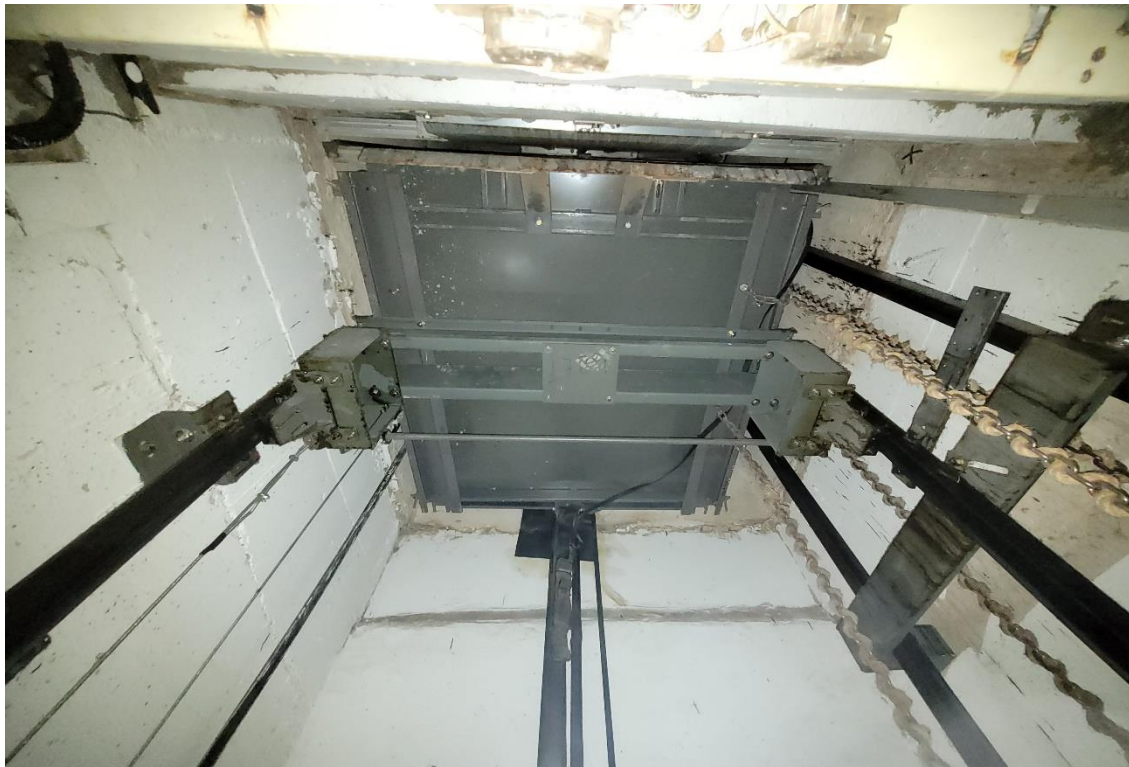
Fundo da Cabina do elevador bastante sujo, com pontos de oxidação e em mau estado de conservação.

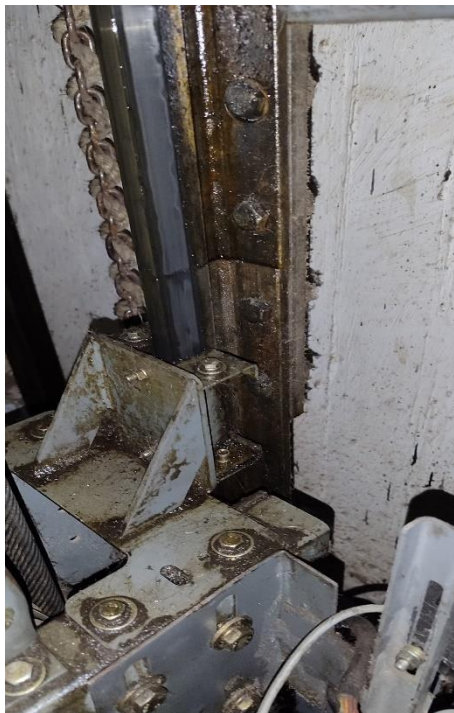
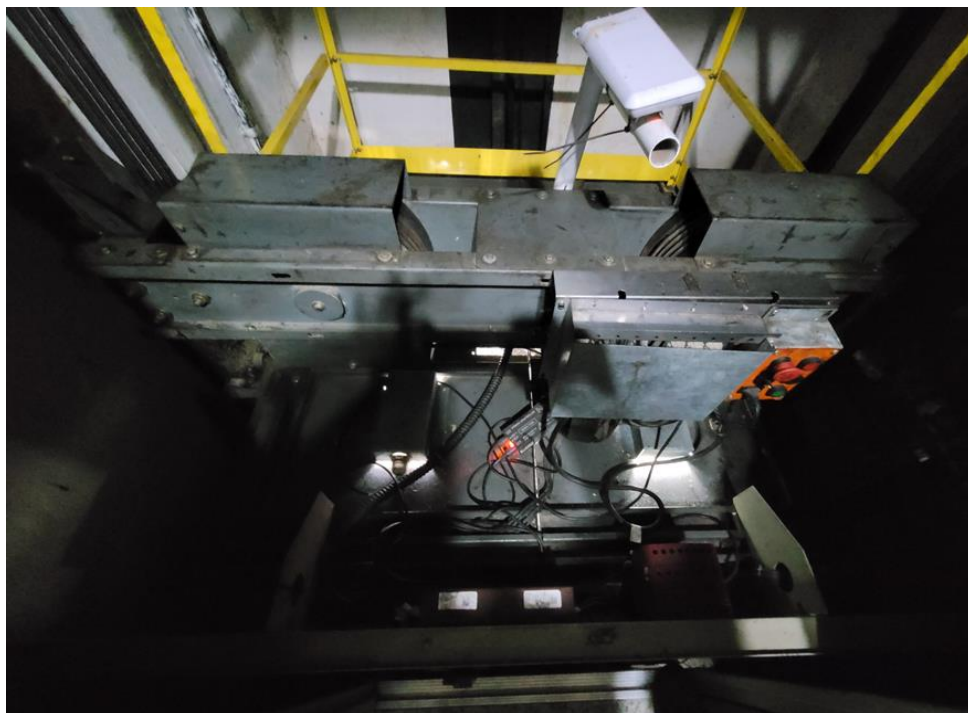
Excesso de folga na cabina do elevador, (folga da cabina e suas guias). Tal situação é claramente percebida por um balanço atípico da cabina.

Além do desconforto de viagem que pode ser percebido pelo usuário, há também o prejuízo ao funcionamento do equipamento. Com excesso de folga pode ocorrer e a cabina encostar-se ao sistema de tricos de portas, ocasionando paradas entre pisos e desprogramação por falha de informação do poço.

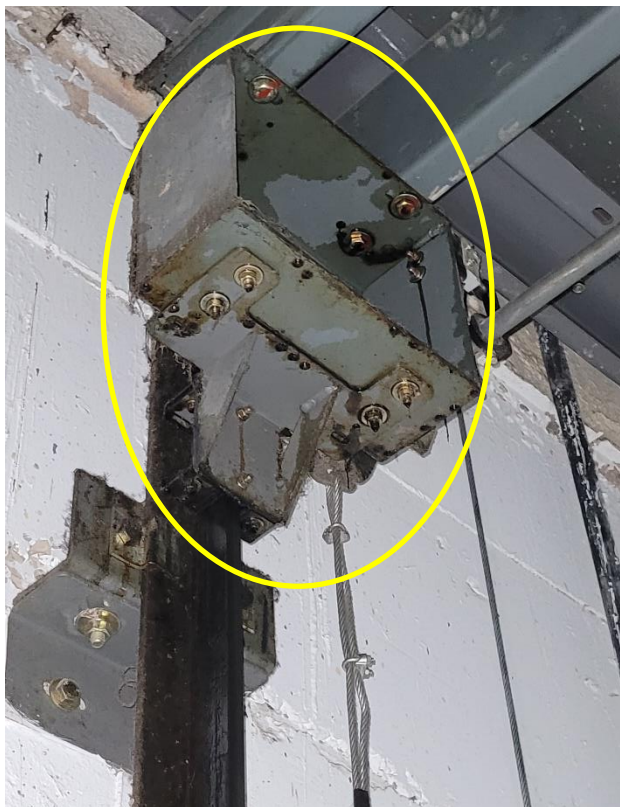
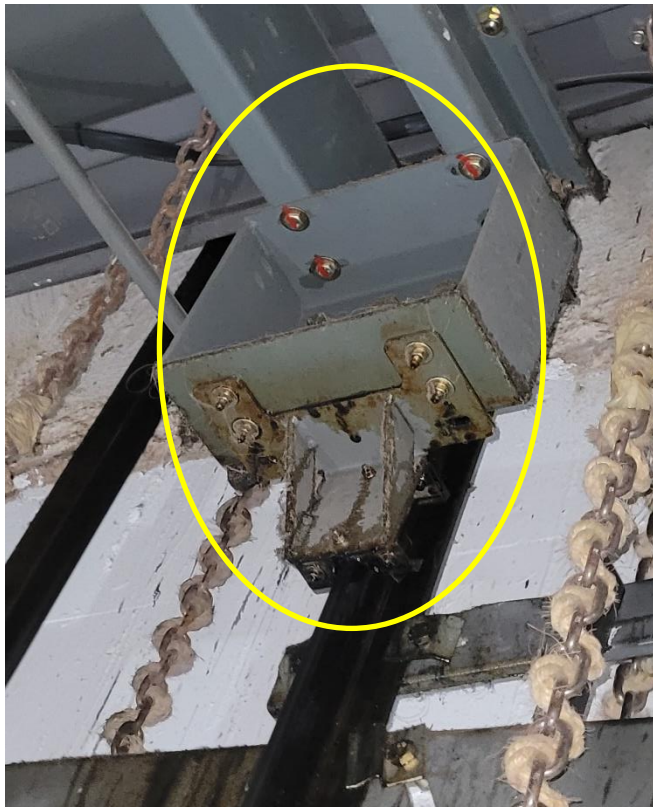
Freio de Segurança do elevador encontra-se bastante sujo, impregnado de óleo e em mau estado de conservação.

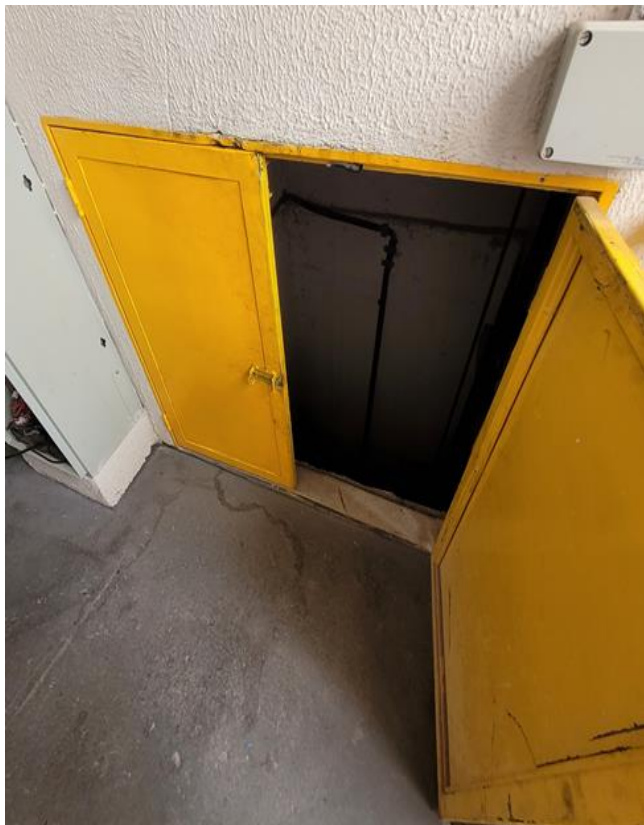
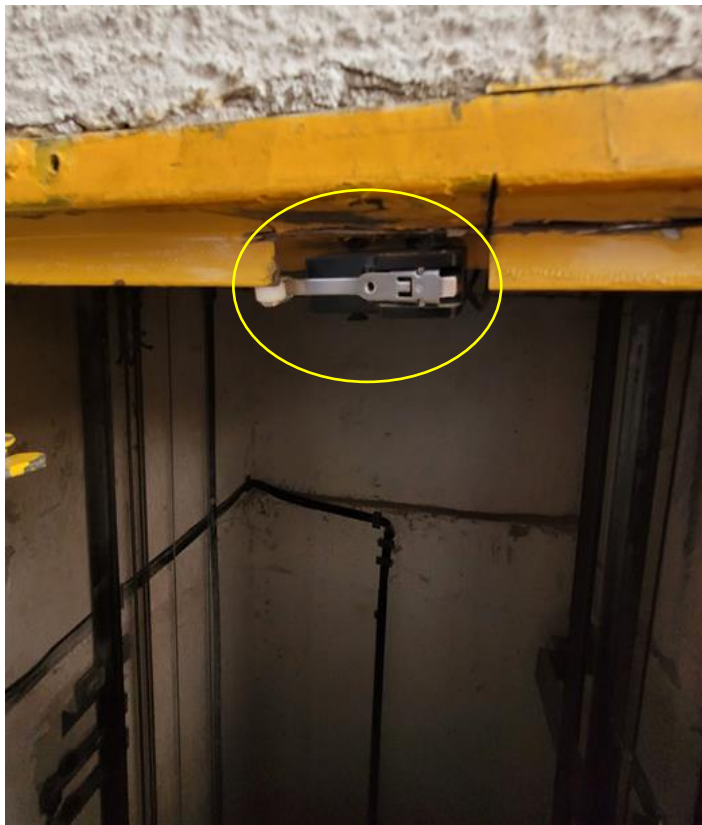
Casa de máquinas fora de norma quanto as janelas, alçapão, piso e temperatura ambiente que ultrapassa o estabelecido em norma.
