# CONDOMÍNIO MIAMI BEACH – TORRE C

## SISTEMA MECÂNICO – ELEVADOR SOCIAL 03

Inspeção realizada em 07 de janeiro de 2025

## ***ELEVADOR MR – SOCIAL Nº 03***

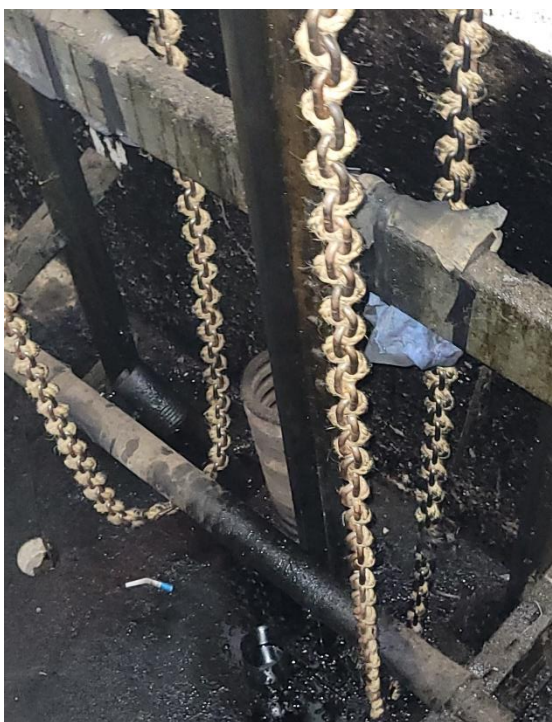
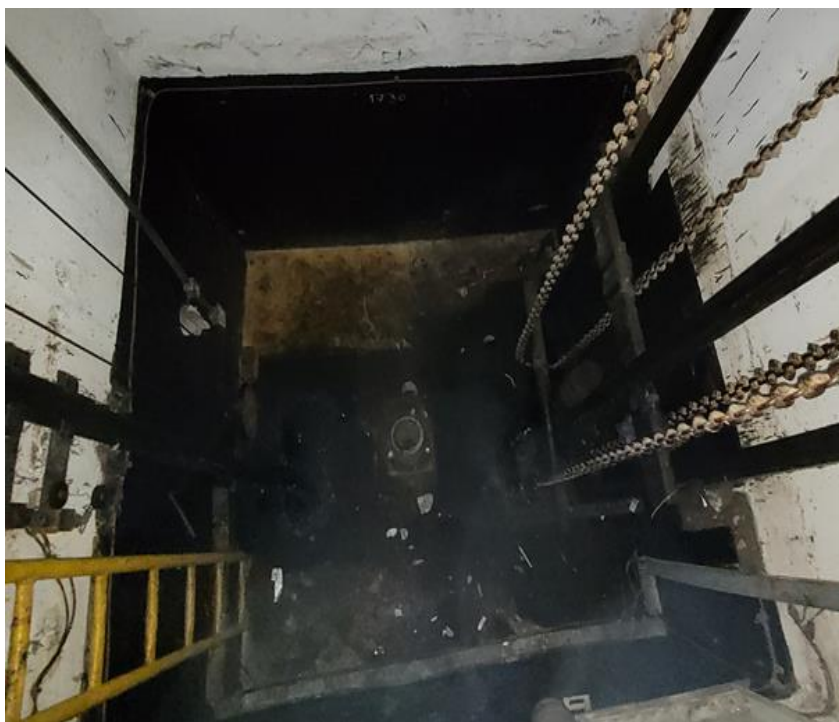
## Caixa de corrida - Sujeira

Paredes das caixas de corrida dos elevadores com acabamento incompleto, impregnadas de sujeira e componentes oxidados e caixa de corrida em mau estado de conservação.

Na caixa de corrida e poço estão instalados importantes componentes, como: a própria cabina do elevador, freios de segurança, contatos elétricos, operador de portas, portas de pavimento, interruptores de segurança, molas do fundo dos poços, caixa de contrapeso, entre outros itens de segurança. Portanto, a caixa de corrida onde se desloca a cabina deve ser constantemente limpa e seus componentes revisados.

Se os painéis de cabina fossem transparentes, os passageiros ficariam surpresos ao ver a quantidade de sujeira acumulada nas guias, seus suportes e nas próprias paredes da caixa. Esta sujeira é um forte indício de ausência de manutenção preventiva.

Recomenda-se a aspiração das caixas de corrida dos elevadores, limpeza geral, lubrificação corrigir alvenaria e pintura onde existir oxidação.

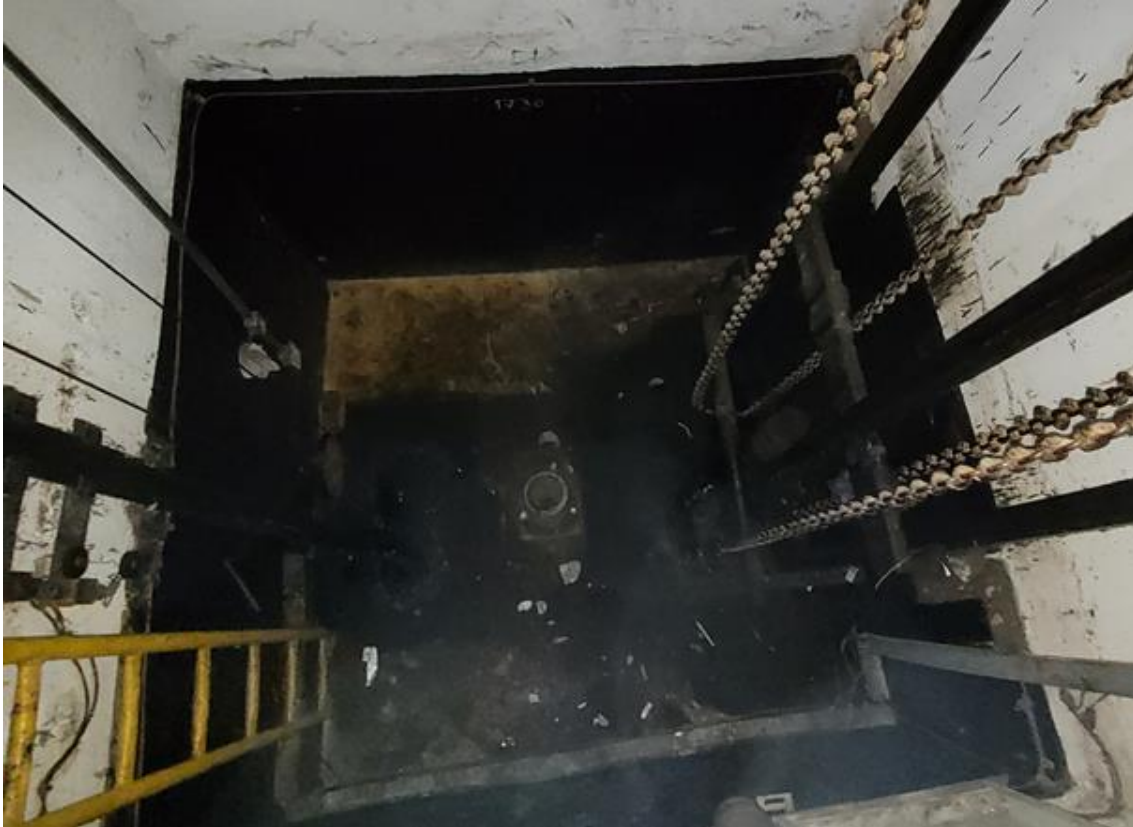
## Fundo do Poço – sujeira

Paredes das caixas de corrida dos elevadores impregnadas de sujeira com acabamento incompleto e componente oxidado e fundo do poço em mau estado de conservação.

No poço do elevador estão instalados importantes componentes, como: interruptores de segurança, molas do fundo dos poços, caixa de contrapeso, entre outros itens de segurança. Portanto, o poço do elevador deve ser constantemente limpo e seus componentes revisados.

Recomenda-se a aspiração do poço do elevador, limpeza geral, correção da alvenaria, impermeabilização e pintura da faixa de segurança.

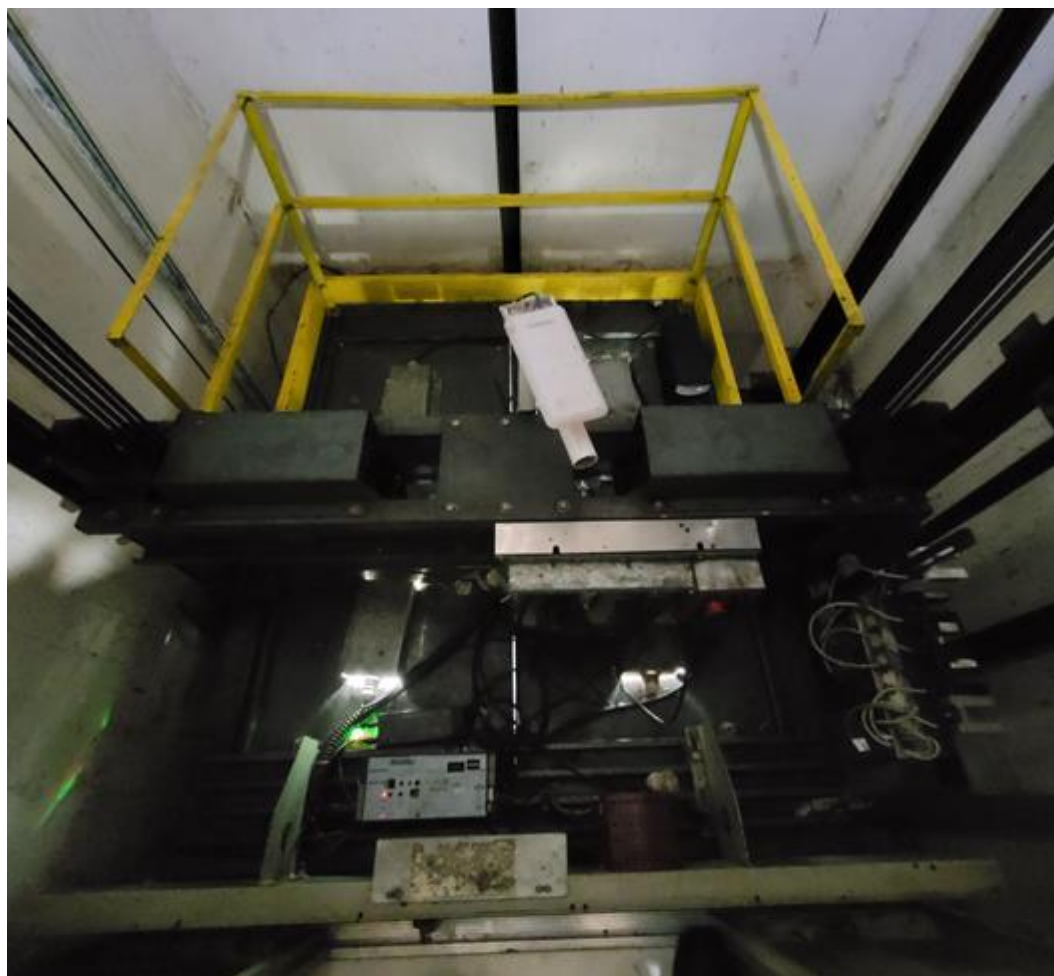
## **Cabina – sujeira**

Topo da cabina muito sujo, com fiação desarrumada e Botoeira de Inspeção fora de Norma.

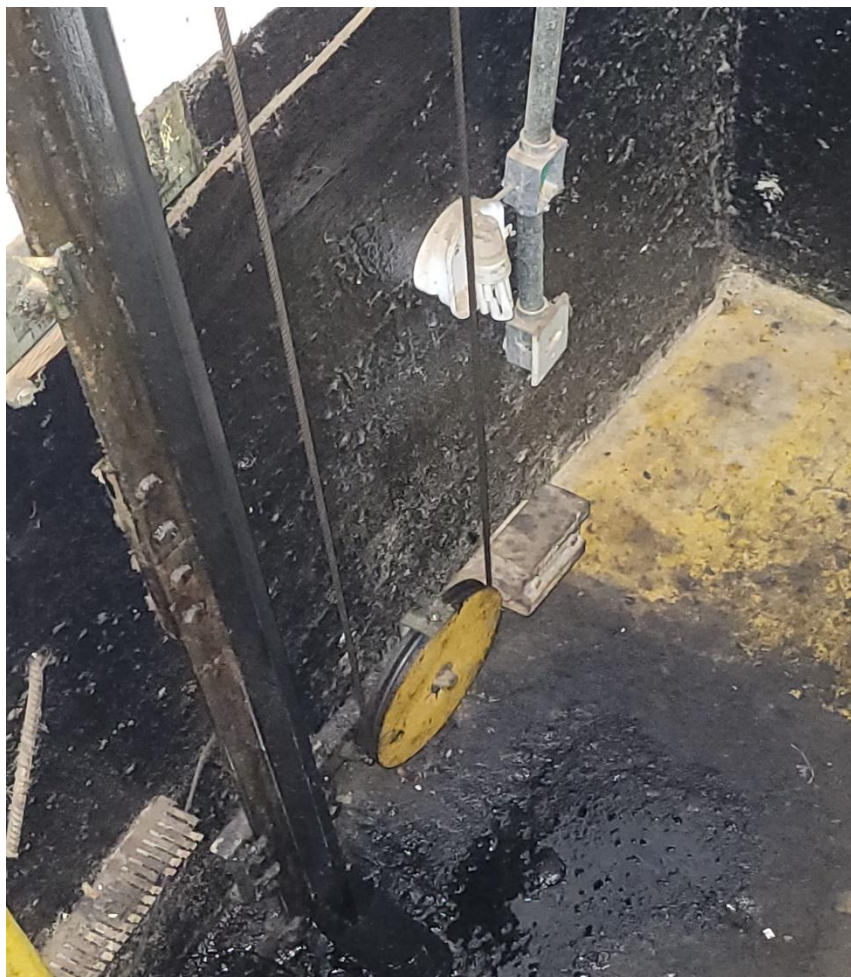
## Polia tensora do limitador de velocidade

A Polia tensora do limitador de velocidade do elevador encontra-se em mau estado de conservação.

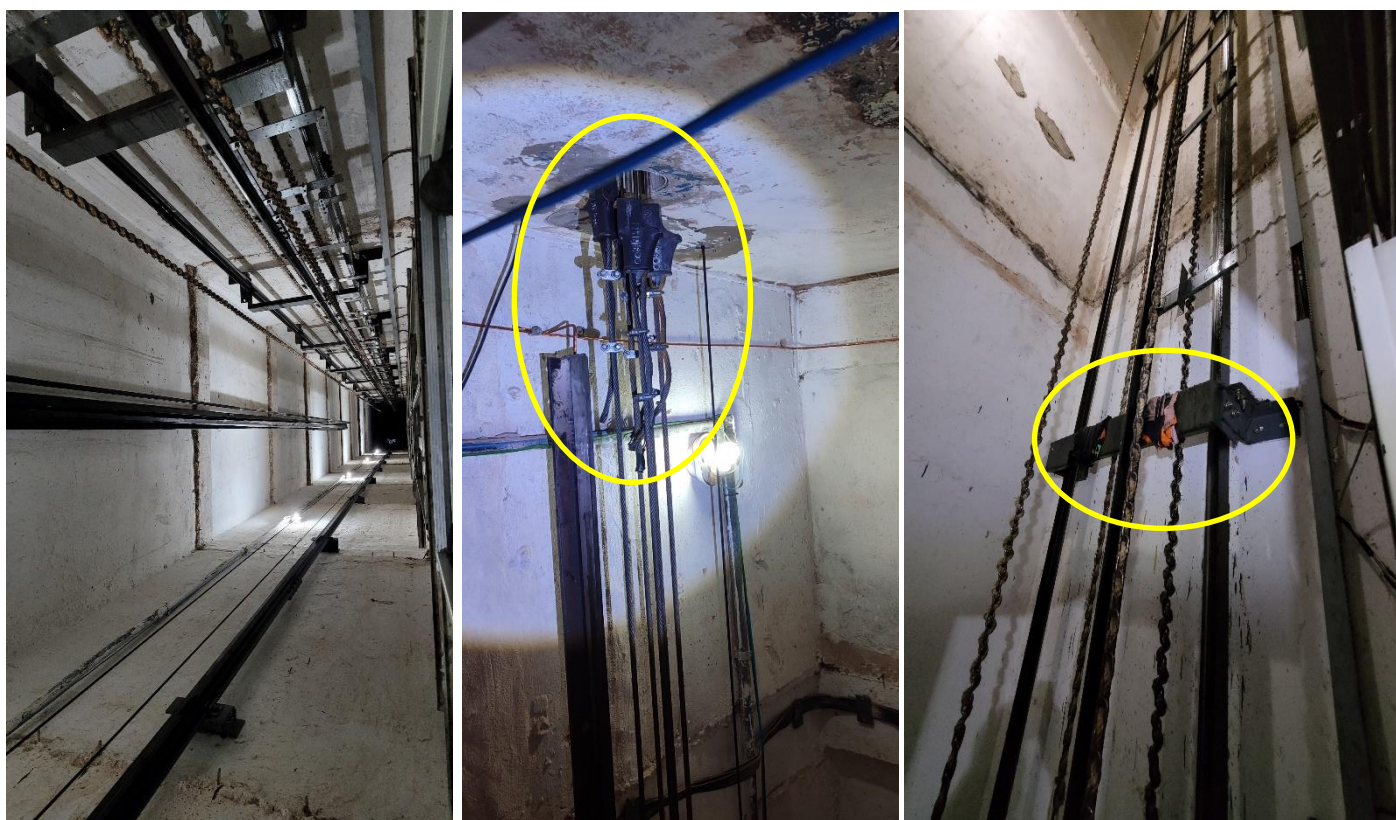
Estrutura da caixa muito suja, com buracos na alvenaria e com componentes oxidados. Detalhe da fixação dos clips dos cabos de tração inadequada.

Os itens estruturais da caixa de corrida devem ser limpos, executar tratamento para reversão da superfície oxidada e pintura nas áreas oxidadas.

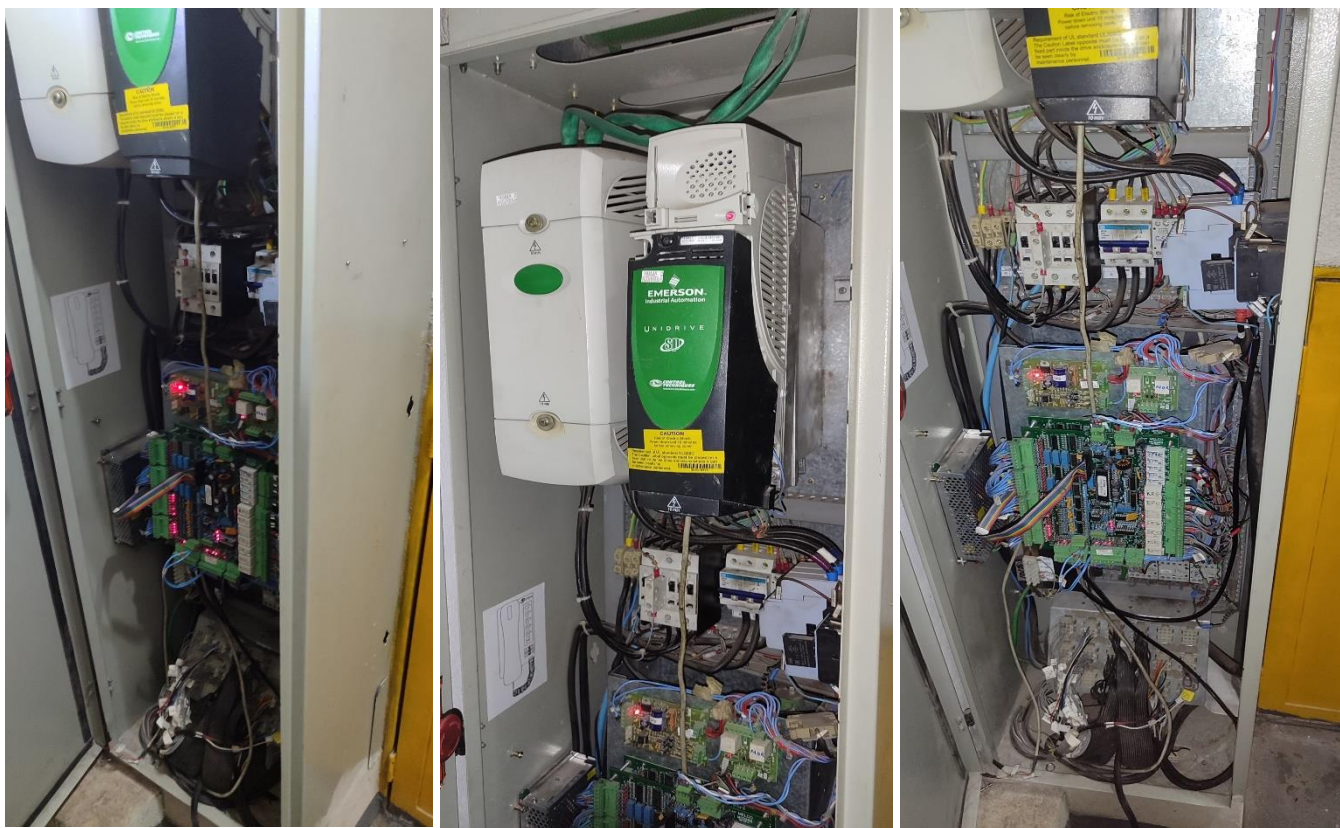
O Quadro de comando encontra-se em mau estado de conservação e bastante sujo e sem as tampas de proteção.

A sujeira é inimiga de um melhor desempenho do equipamento, especialmente nos quadros de comando que possuem componentes eletrônicos. Com o passar do tempo, e na ausência de uma boa manutenção preventiva, a poeira acumulada acaba penetrando nos contatos, reles, inversores de frequência etc. provocando inúmeras falhas.

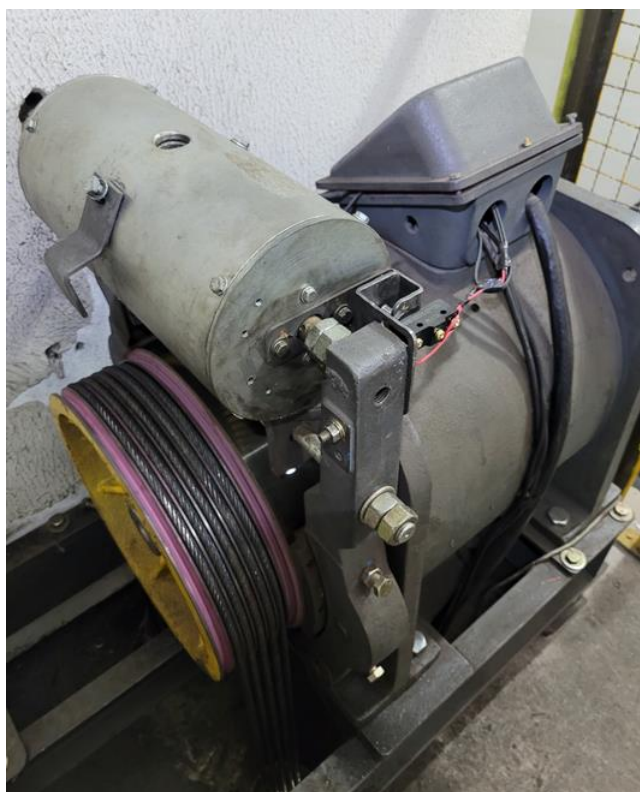
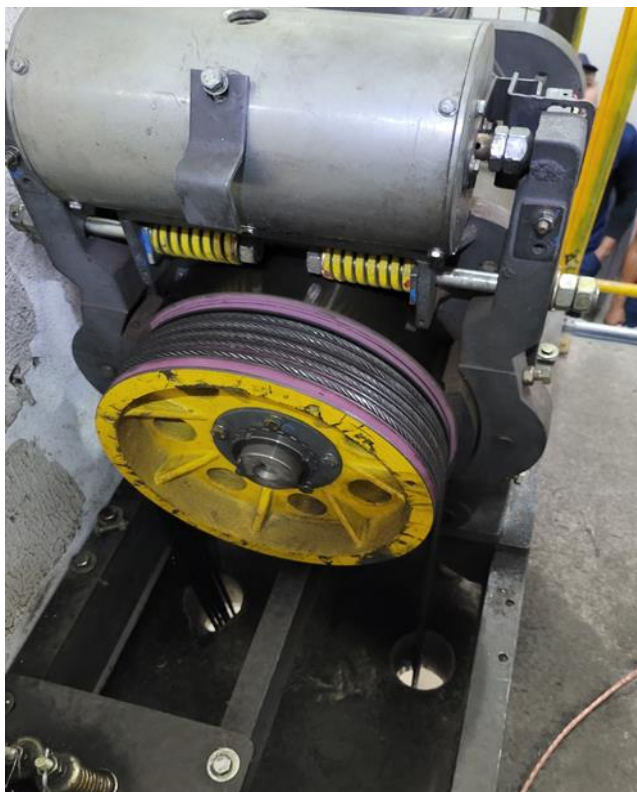
Máquina de tração em mau estado de conservação, muito suja, com cabos de tração e polia desgastados e freio desregulado.

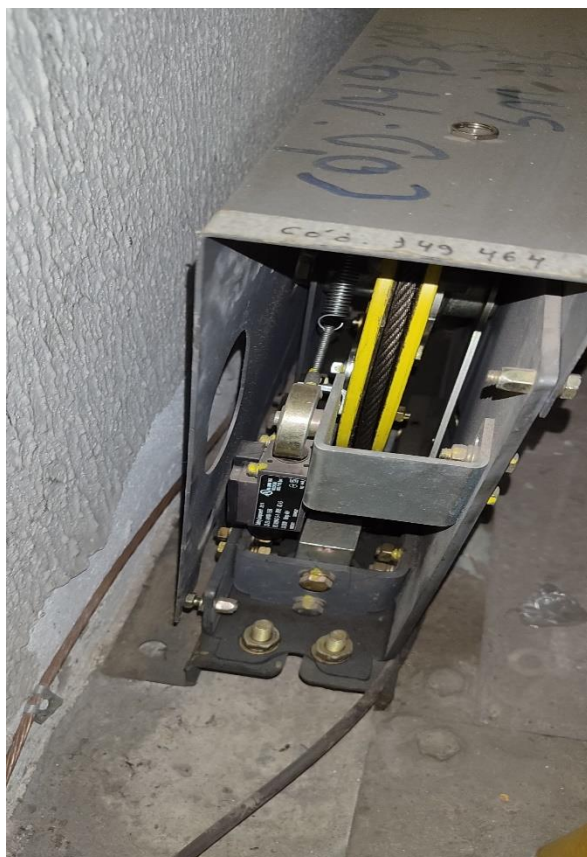
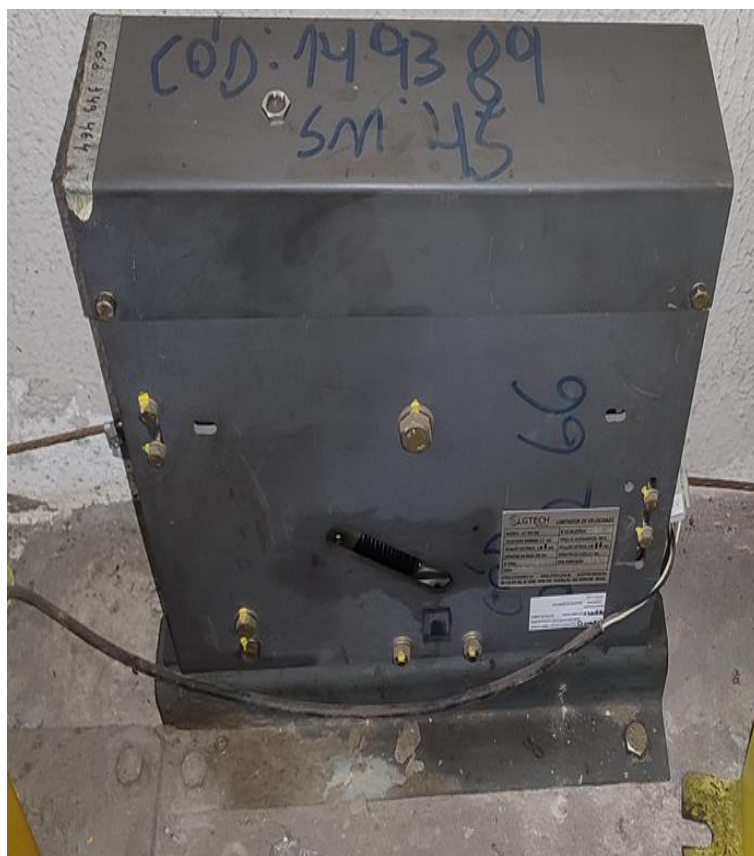
Limitador de Velocidade muito sujos em mau estado de conservação e sem etiqueta de identificação do último teste de segurança...

O Limitador de velocidade é um dos itens de maior importância para a segurança dos usuários, ele monitora a velocidade de deslocamento e é o responsável pelo acionamento do freio de segurança da cabina...

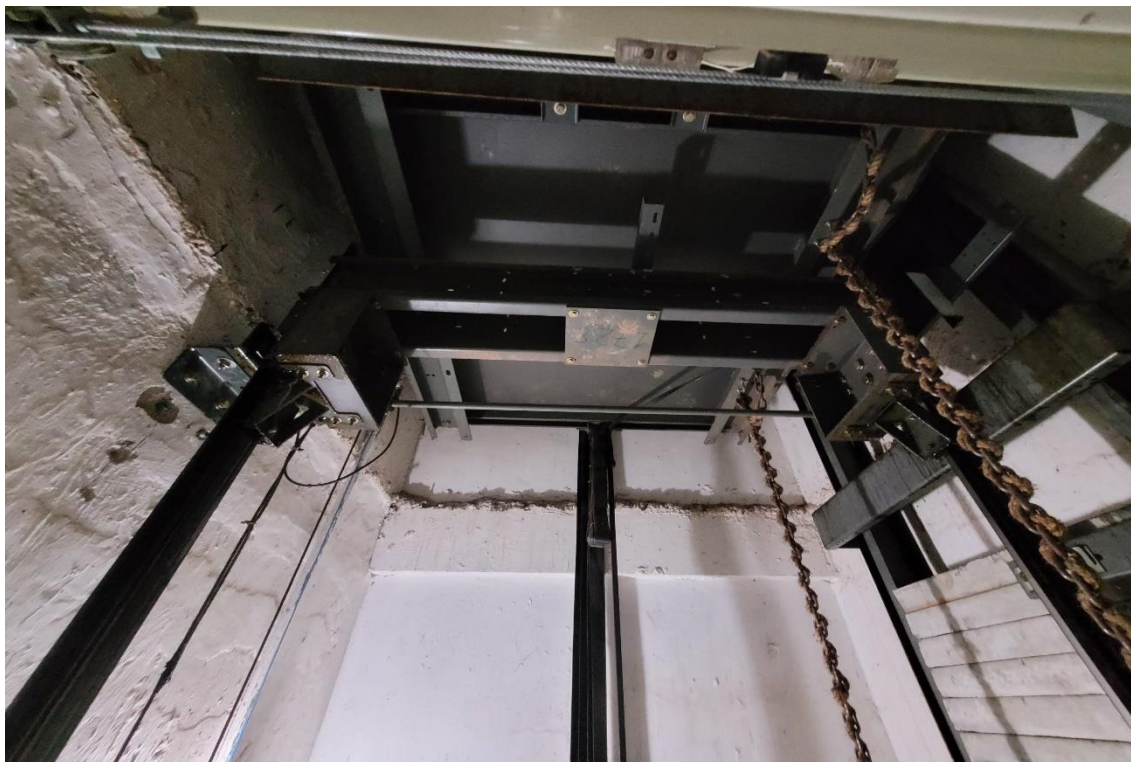
Fundo da Cabina do elevador bastante sujo, com pontos de oxidação e em mau estado de conservação.

Fundo da cabina do elevador muito suja, com óleo e em mau estado de conservação

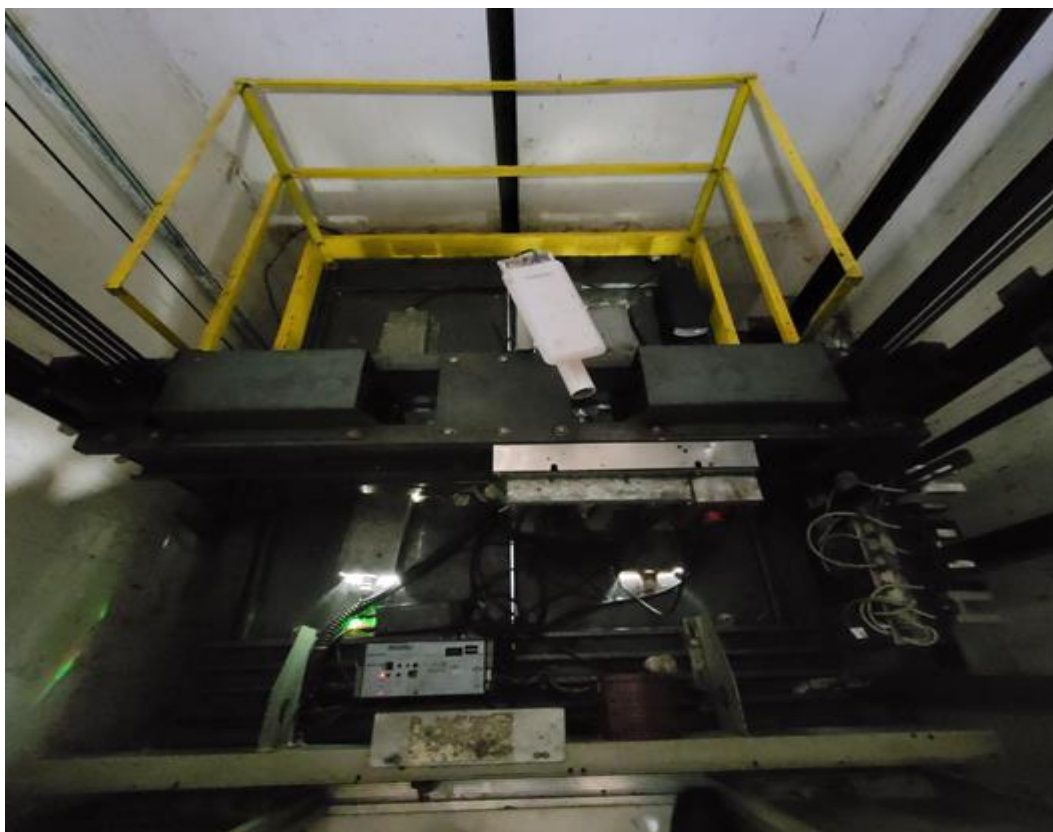
Excesso de folga na cabina do elevador, (folga da cabina e suas guias). Tal situação é claramente percebida por um balanço atípico da cabina.

Recomenda-se o ajuste da cabina, eliminando-se as folgas. Se necessário substituir coxins.

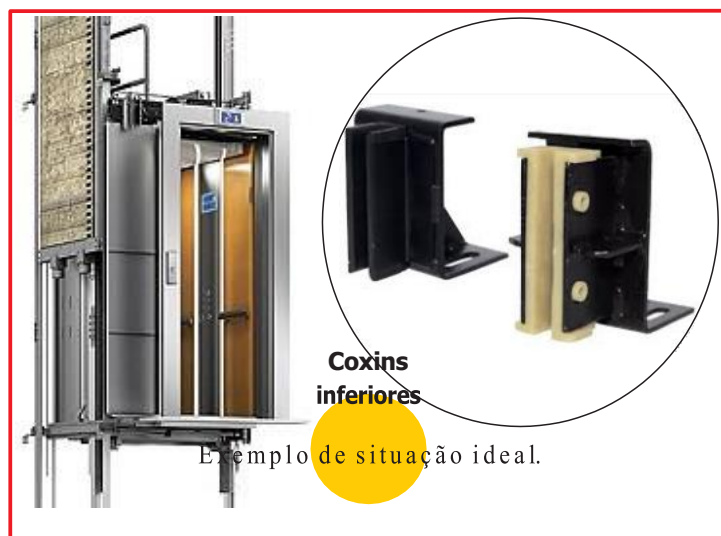
Coxins inferiores

Exemplo de situação ideal.

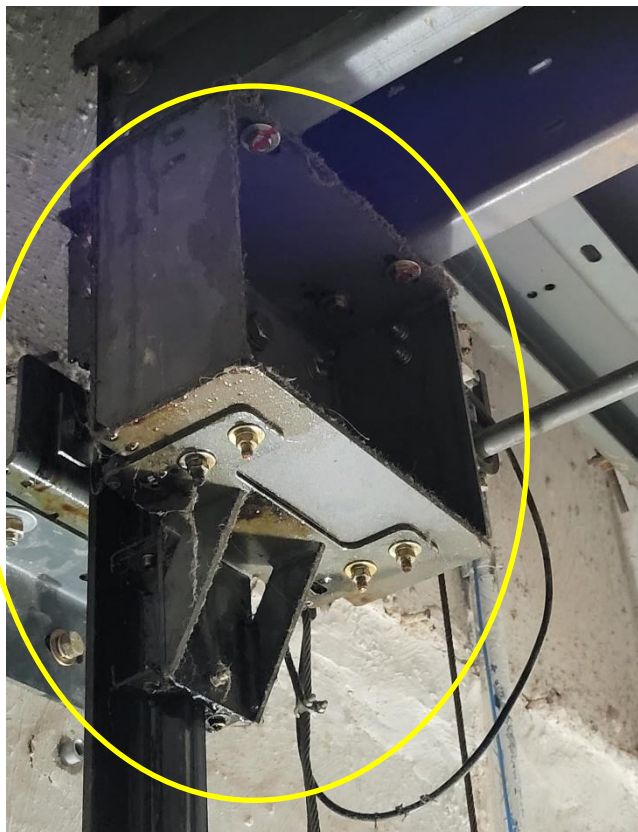
Freio de Segurança do elevador encontra-se bastante sujo, impregnado de óleo e em mau estado de conservação.

O Freio de segurança é um dos principais itens a serem inspecionados periodicamente e deve passar por testes periódicos.

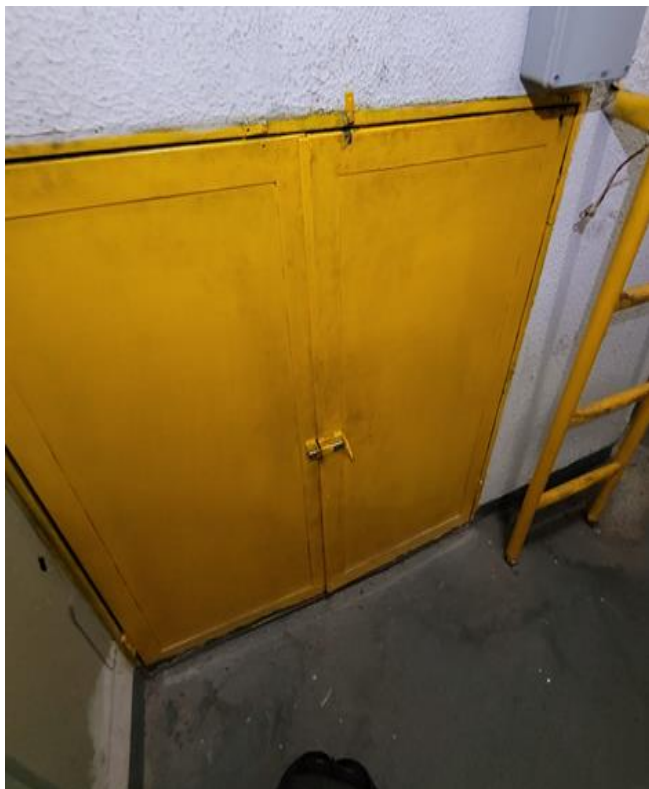
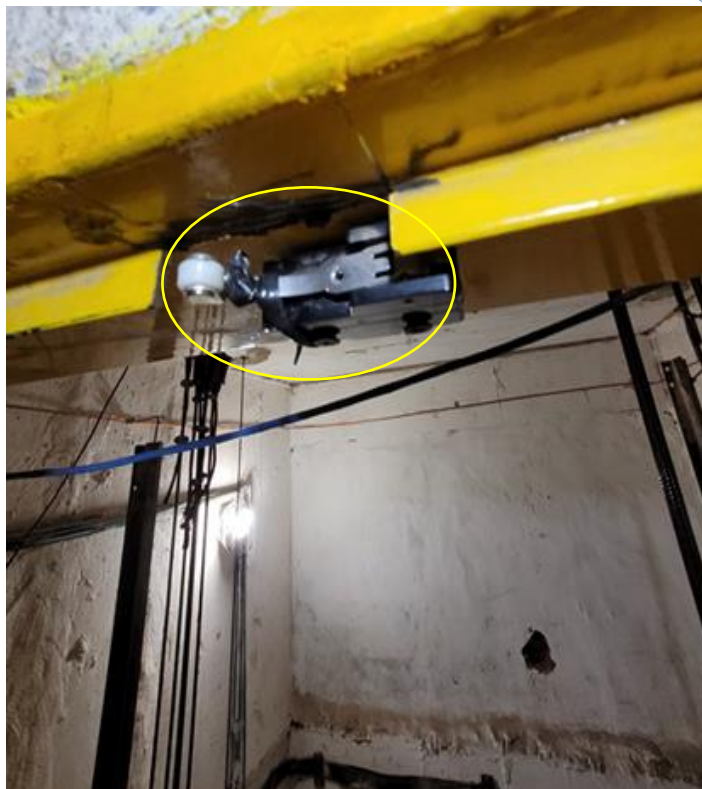
Casa de máquinas fora de norma quanto as janelas, alçapão, piso e temperatura ambiente que ultrapassa o estabelecido em norma.
